## **ANEJO VII-B**

LIC Dunas de Liencres y  
Estuario del Pas  
(ES1300004)

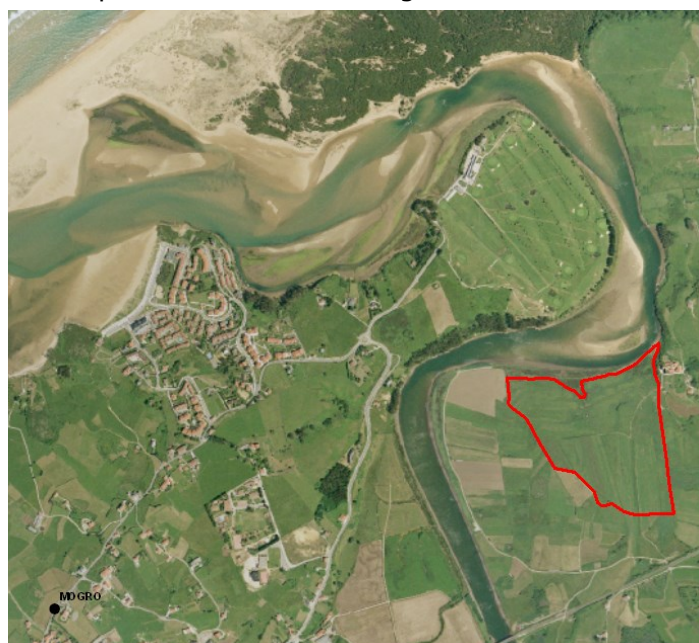
Figura B.97. Rellenos situados en el estuario de Mogro, cuya restauración promovería la recuperación del prisma de marea.

*Justificación:* La restauración del relleno de la ría de Mogro implicaría la recuperación parcial del prisma de marea, evitando así la evaluación desfavorable del indicador. Asimismo, fomentaría la recuperación de la morfología teórica del sistema estuarino, con lo

que los procesos geomorfológicos de esta unidad de valoración restauraría su valoración favorable.
