ANEJO VII -G

LIC Río Agüera (ES1300012)

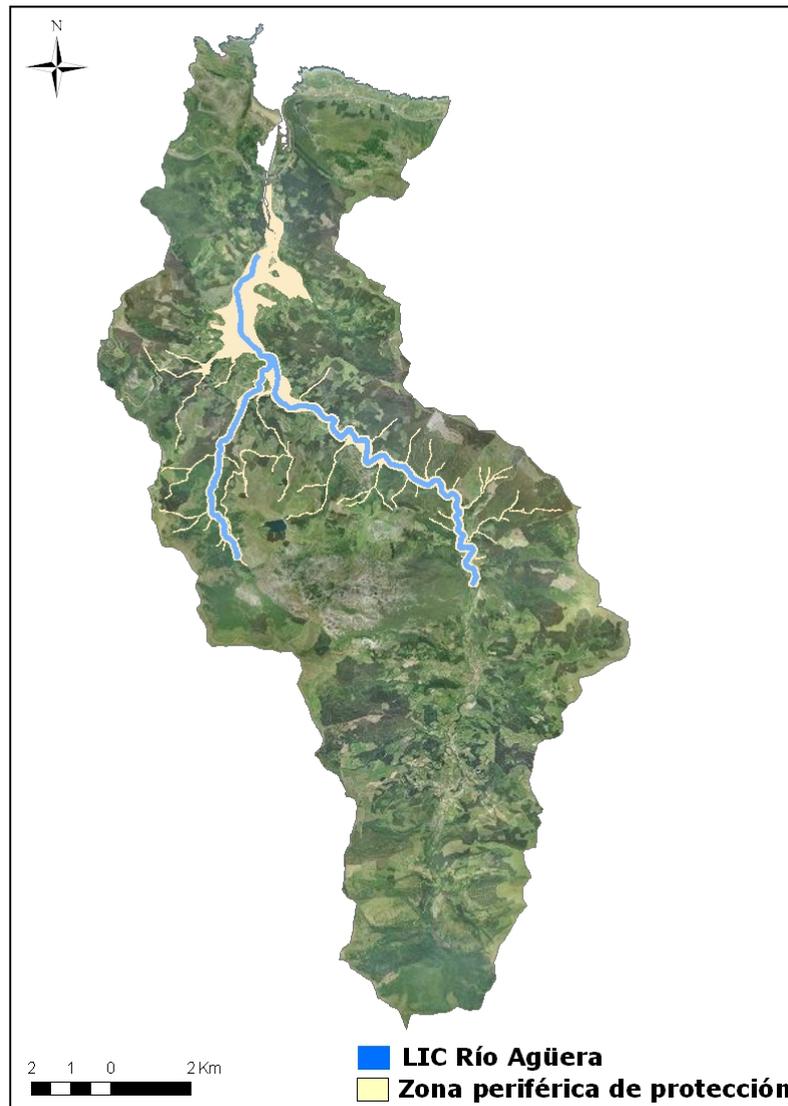
Figura G.2. Ámbito de aplicación del Plan de gestión del LIC Río Agüera.

El ámbito de aplicación del Plan se extiende sobre un total de 734,76 ha, de las que 116,38 ha corresponden al espacio Natura, y 618,38 ha pertenecen a su zona periférica de protección (Figura G.2).

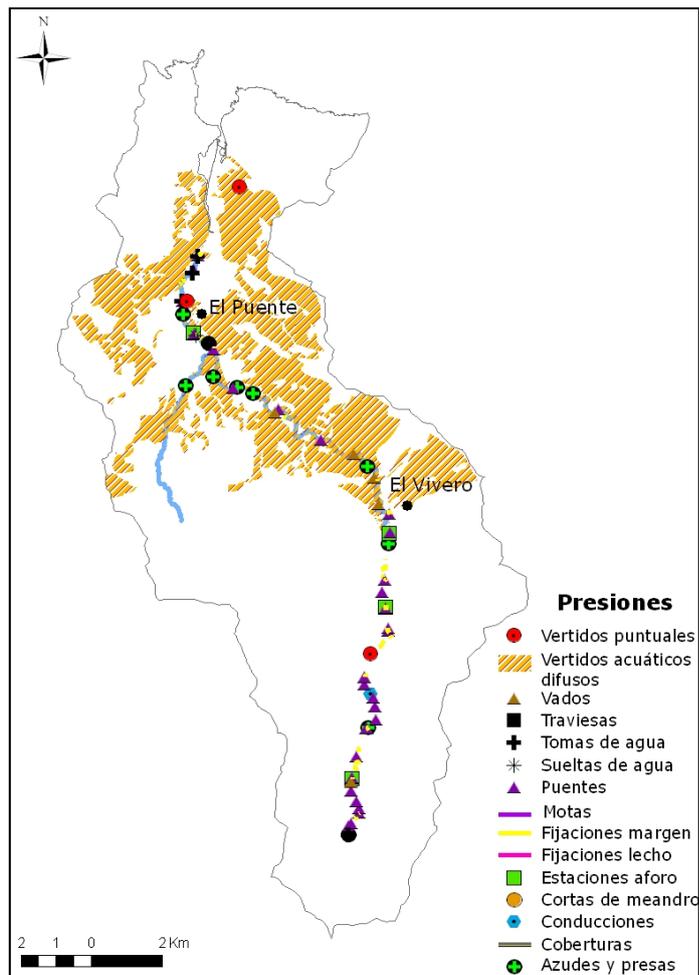
Figura G.4. Presiones identificadas en el LIC Río Agüera.

En las proximidades del espacio Natura es posible identificar distintos tipos de presiones antrópicas (Figura G.4, Tabla G.2).

El río Agüera registra un alto número de presiones aunque principalmente están localizadas en el tramo alto del río, que se encuentra fuera de los límites del LIC.

Resulta destacable el elevado número de puentes, que sin embargo no interfieren de forma significativa en el flujo del río, y azudes, que sí generan una alteración importante.

Finalmente, en el caso de los encauzamientos que se suceden a lo largo del río, aunque son numerosos, la longitud fijada no llega a las 800 metros en total.

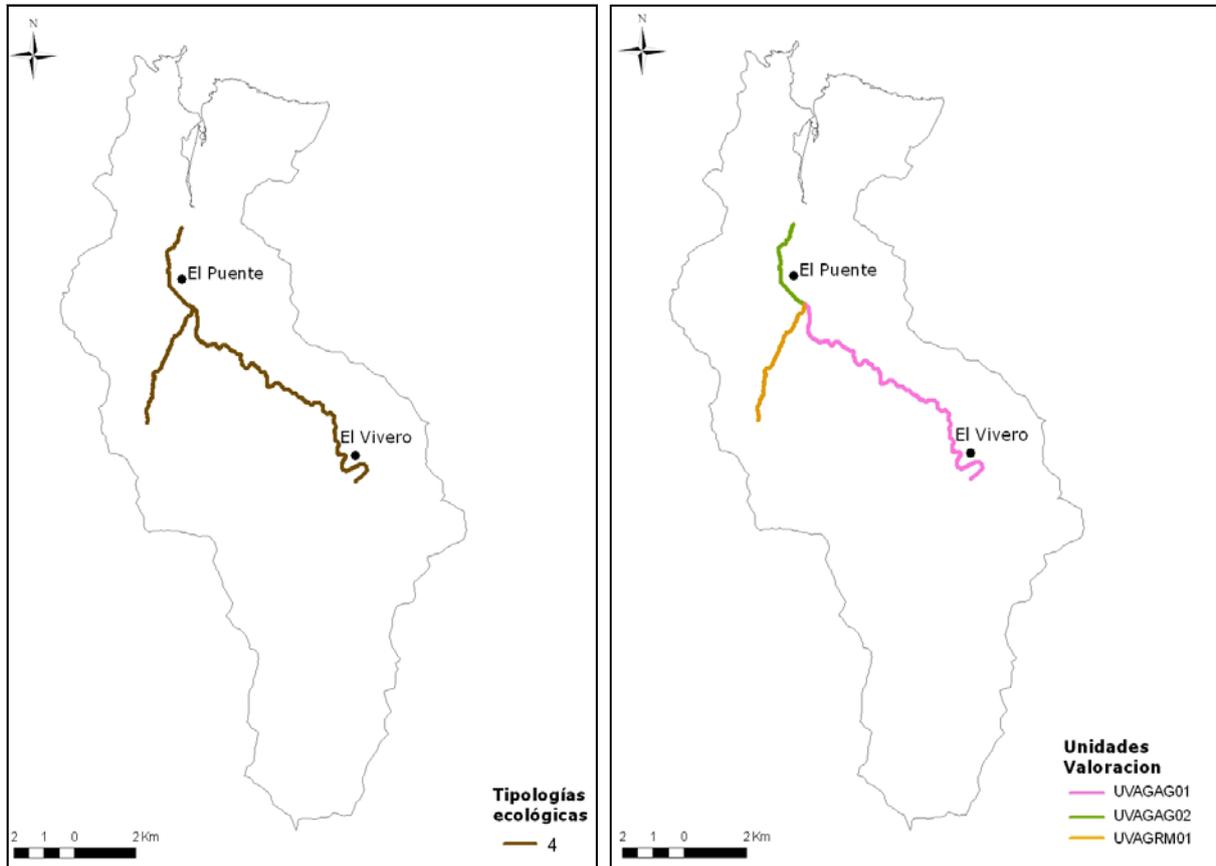
Figura G.5 y G.6. Tipologías ecológicas y unidades de valoración del LIC Río Agüera.

En el LIC esta presente solo 1 de las tipologías ecológicas descritas (Figura G.5), la cual, con base en la configuración espacial y territorial del LIC, se segrega en 3 unidades de valoración independientes (Figura G.6).

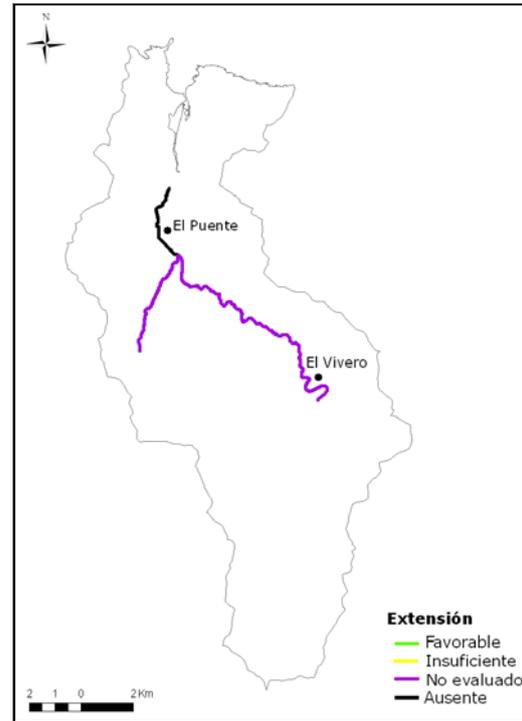
Figura G.7. Valoración del indicador extensión.

Como respuesta a la naturaleza terrestre de este hábitat, resulta imposible definir unos umbrales adecuados para la valoración del indicador de extensión, por lo que este resulta no evaluado (Figura G.7).

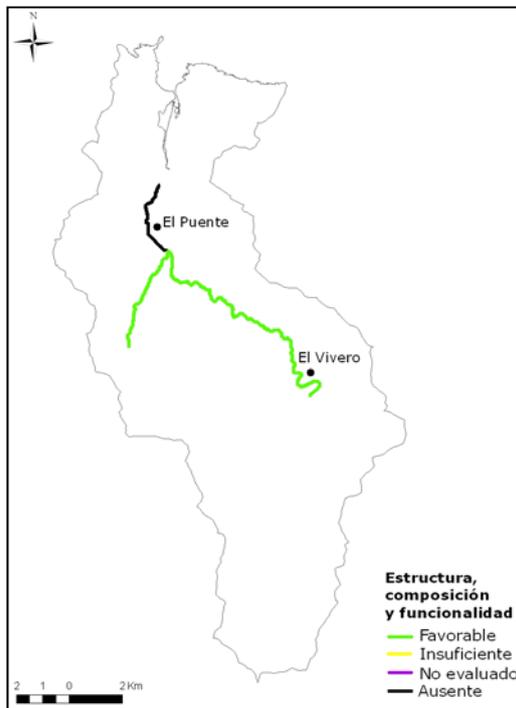
Figura G.8. Valoración del indicador estructura, composición y funcionalidad.

Por otro lado, la evaluación del indicador de estructura, composición y funcionalidad del hábitat 4030 es favorable en las dos unidades de valoración en las que se localiza (Figura G.8).

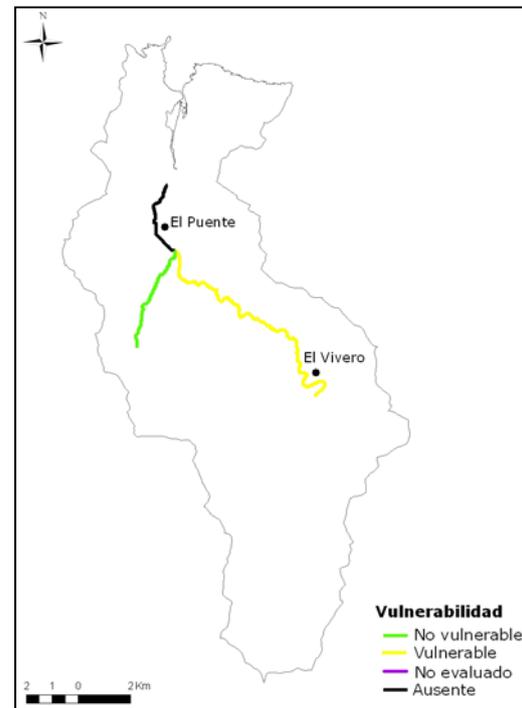
Figura G.8. Valoración del indicador vulnerabilidad.

Sin embargo, el hábitat 4030 es considerado vulnerable frente a las presiones antrópicas en la unidad de valoración RNA-GAG01, y no vulnerable en RNAGRM01 (Figura G.9).

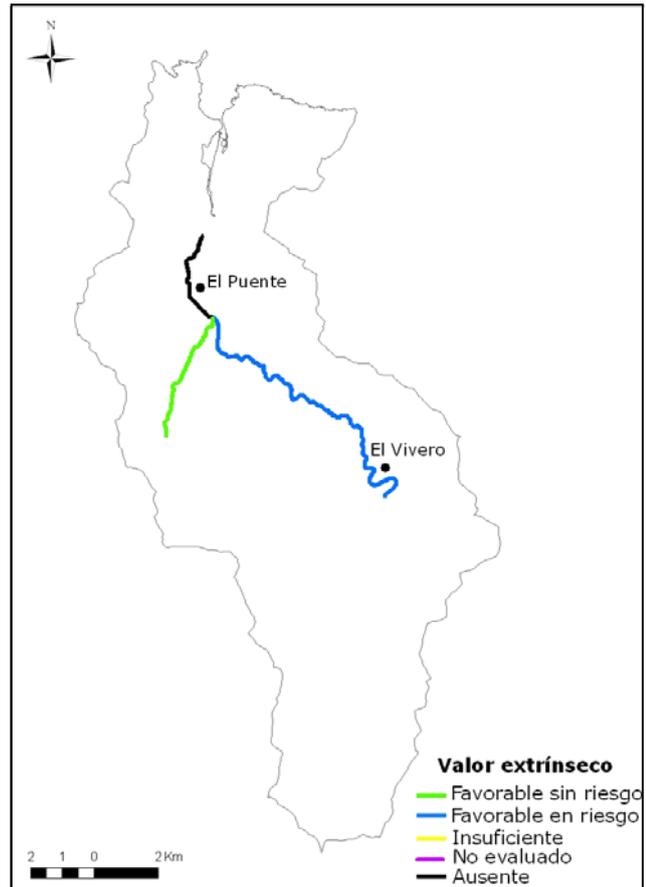
Figura G.10. Valor extrínseco del hábitat 4030.

Por ello, el valor extrínseco del hábitat es favorable en la unidad de valoración RNAGRM01 y favorable en riesgo en la unidad de valoración RNAGAG01 favorable (Figura G.10).

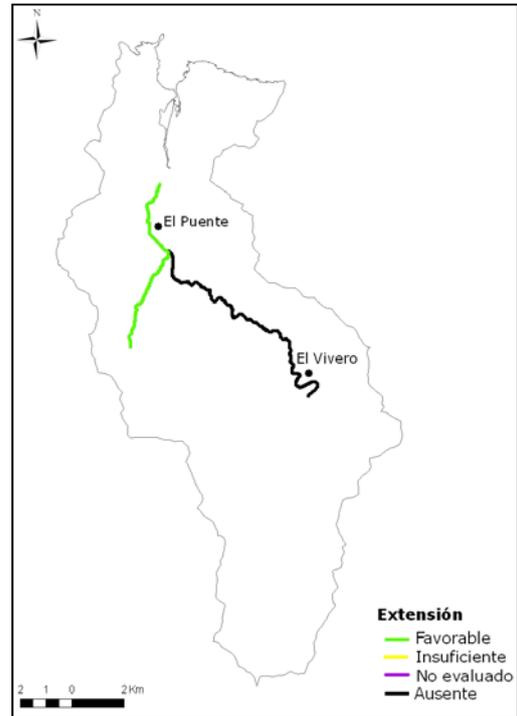
Figura G.11. Valoración del indicador extensión.

El indicador de extensión es evaluado favorablemente en las dos unidades de valoración en las que se localiza el hábitat (Figura G.11).

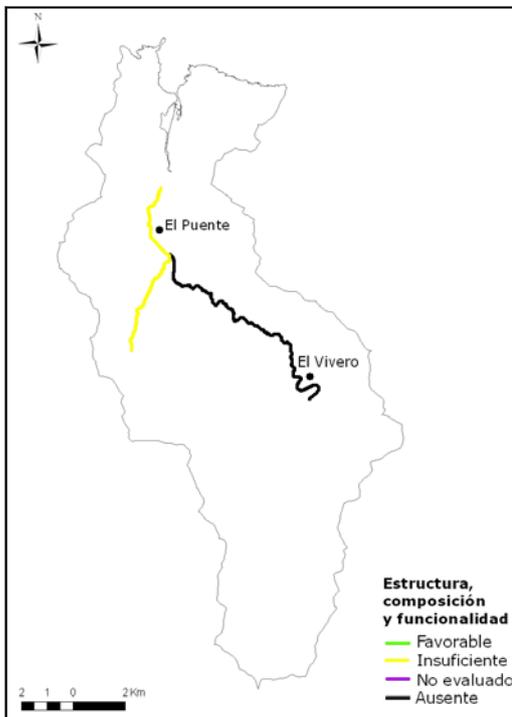
Figura G.12. Valoración del indicador estructura, composición y funcionalidad.

En el caso del indicador de estructura, composición y funcionalidad, éste es evaluado como insuficiente en las dos unidades de valoración, debido a la presencia de especies invasoras (Figura G.12).

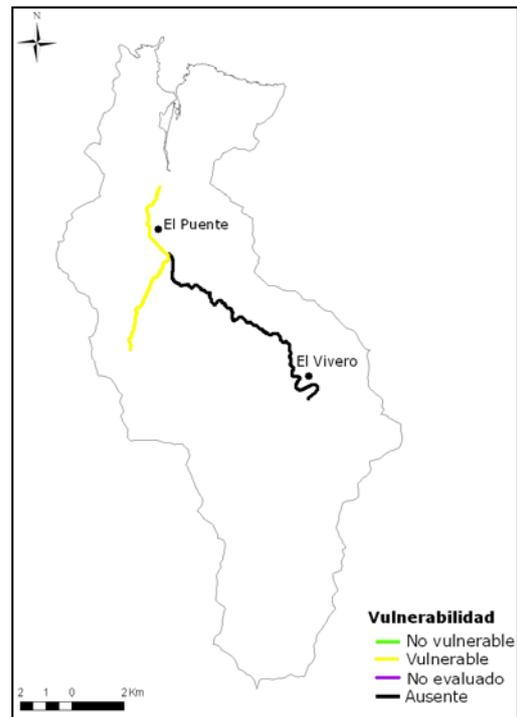
Figura G.13. Valoración del indicador vulnerabilidad.

Finalmente, el hábitat se considera vulnerable frente a las presiones antrópicas en todas las unidades de valoración en las que se localiza (Figura G.13).

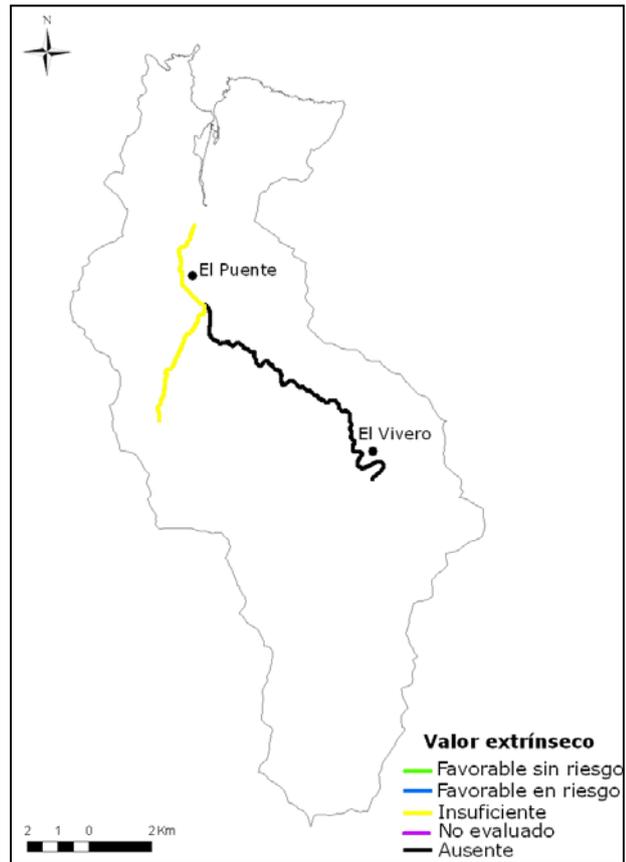
Figura G.14. Valor extrínseco del hábitat 91E0*.

Por todo ello, el hábitat 91E0* presenta un valor extrínseco insuficiente en ambas unidades de valoración (Figura G.14).

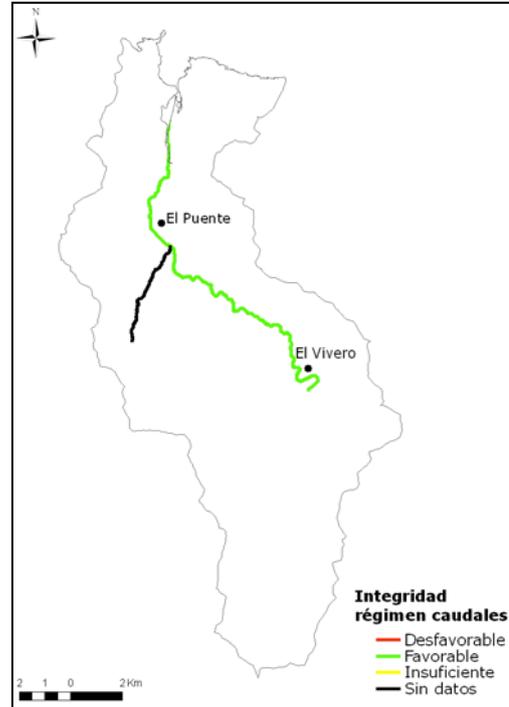
Figura G.15. Integridad del régimen de caudales.

Los resultados de la aplicación del índice IAH determinan que las unidades de valoración RNAGA-GA01 y RNAGAG02 muestran una integridad **del régimen de caudales** favorable (Figura G.15).

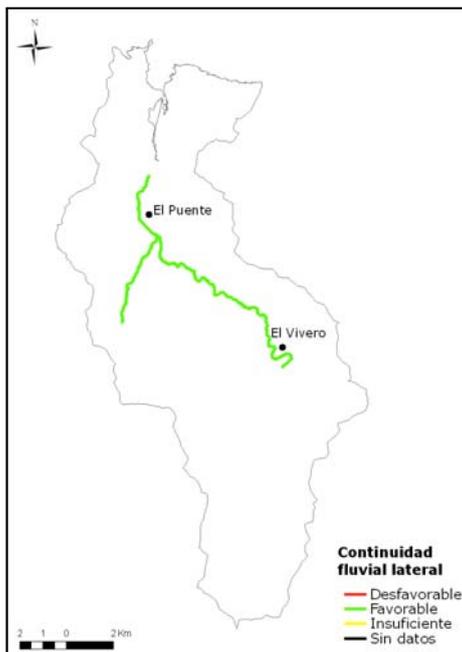
Figura G.16. Conectividad fluvial lateral.

Todas las unidades de valoración presentan una **conectividad fluvial lateral** favorable, de acuerdo con los resultados de la evaluación del índice END (Figura G.16).

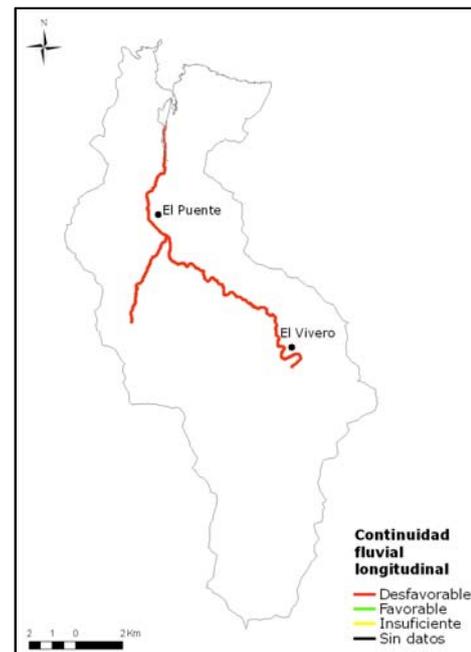
Figura G.17. Continuidad fluvial longitudinal.

Sin embargo, los resultados del índice ICFC establecen que la **conectividad fluvial longitudinal** es desfavorable en las 3 unidades de valoración del LIC. De estos resultados se resuelve que el río se encuentra afectado principalmente por la presencia de azudes (Figura G.17).

Medida: Reducir o modificar el número de obstáculos transversales al cauce que dificultan la continuidad fluvial longitudinal. Se propone actuar sobre 104 azudes, presas, vados y otros obstáculos que, debido a su mal estado, desuso o alto grado de afección sobre el medio fluvial, pueden ser considerados para retirarse o modificarse, generando una mejora continuidad fluvial longitudinal.

- Vado para vehículos (X: 478827; Y: 4795414), Azud del Monte Peñuco (X: 478603; Y: 4795690), paso para vehículos (X: 475998; Y: 4797250), Azud de Trebuesto (X: 475402; Y: 4797785), Azud en La Regañada (X: 474918; Y: 4797977), Azud de Carazón (X: 474284; Y: 4798279) (Unidad de valoración RNAGAG01).
- Azud del Puente Maypico (X: 474121; Y: 4799223), Azud de Cantarranas (X: 473407; Y: 4800022) (Unidad de valoración RNAGAG02).

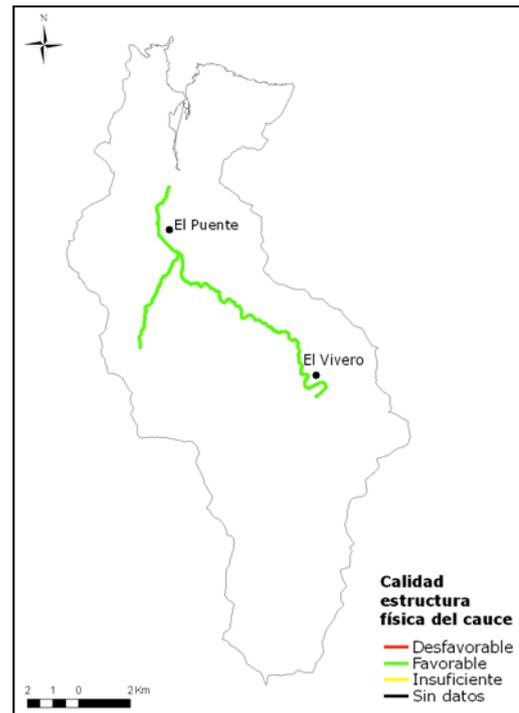
Figura G.18. Calidad de la estructura física del cauce.

De acuerdo con los resultados del índice ICEF, la **estructura física del cauce** presenta un estado favorable en las 3 unidades de valoración del LIC (Figura G.18).

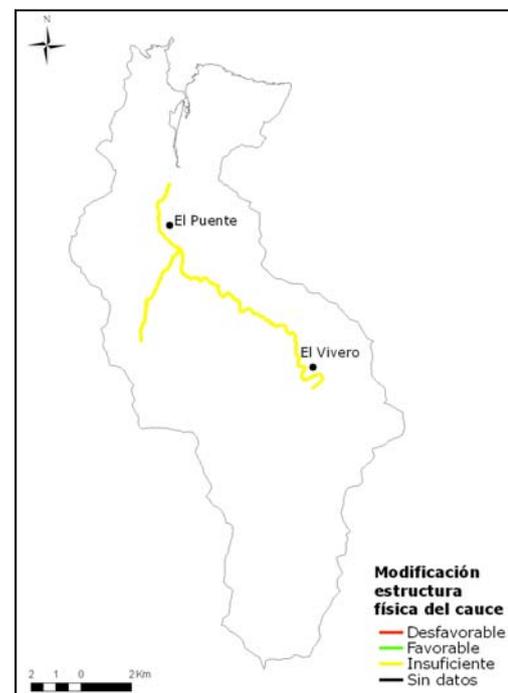
Figura G.19. Modificación de la estructura física del cauce.

Por otro lado, la aplicación del índice HMS pone de manifiesto que el espacio Natura presenta alteraciones en la estructura física del cauce, ya que las 3 unidades de valoración muestran una evaluación insuficiente del indicador, debido a la presencia de fijaciones de margen (Figura G.19).

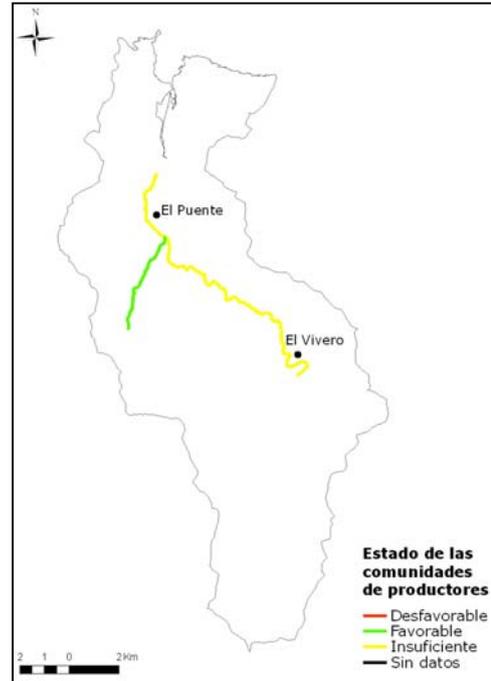
Figura G.20. Estado de las comunidades de productores.

De acuerdo con los resultados obtenidos con la aplicación del índice RQI se determina que el estado del **bosque de ribera** en el espacio Natura es favorable en la unidad de valoración RNAGRM01, e insuficiente en las unidades de valoración RNAGAG01 y RNAGAG02, debido a la degradación del bosque de ribera en estas zonas (Figura B.20).

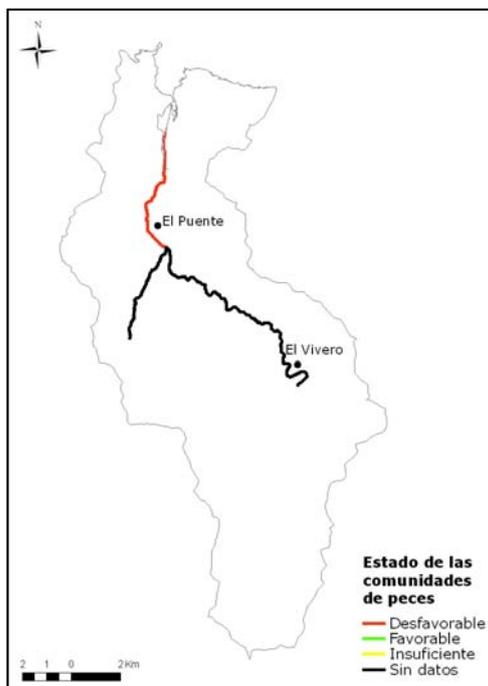
Figura G.21. Estado de las comunidades de peces.

Tal y como muestran los resultados la integridad de las **comunidades de peces**, una vez aplicado el índice ICI la valoración es desfavorable en la unidad de valoración RNAGAG02 (Figura G.21).

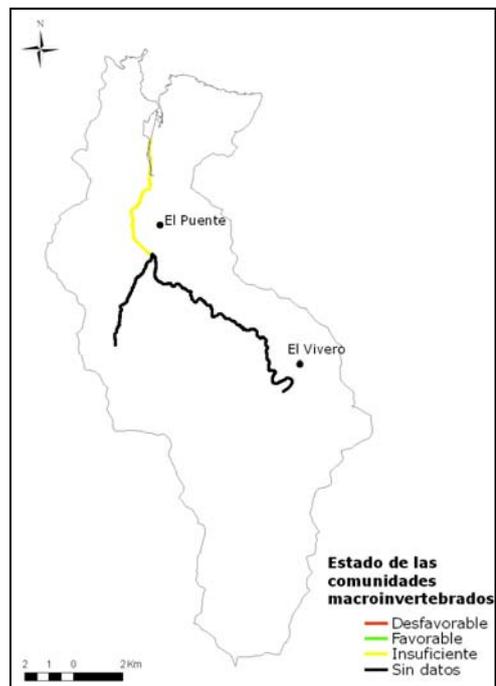
Figura G.22. Estado de las comunidades de macroinvertebrados.

Los resultados del índice ICM indican que la integridad de las comunidades **de macroinvertebrados** es insuficiente en la unidad de valoración RNAGAG02 (Figura G.22).
