ANEJO VII-H

LIC Río Camesa
(ES1300014)

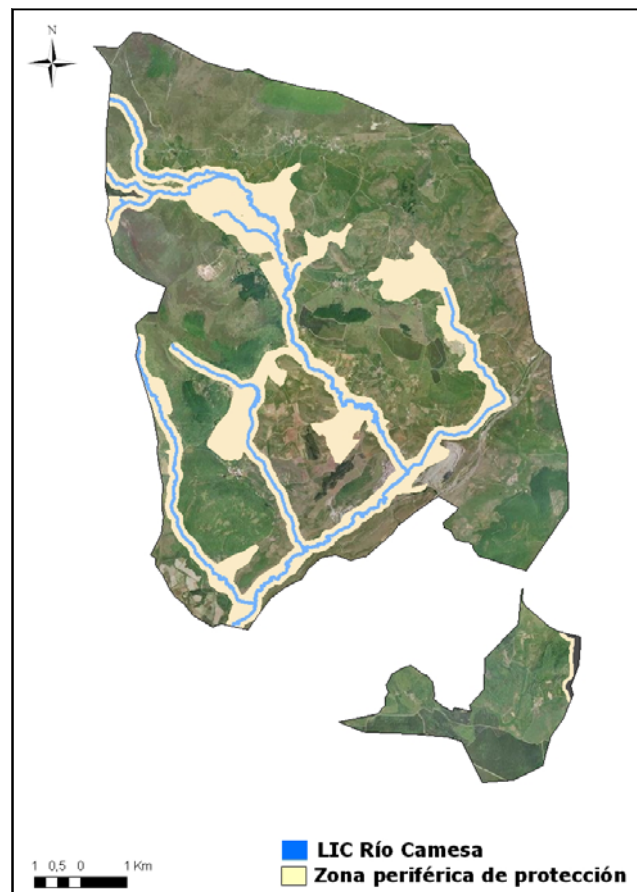
Figura H.2. Ámbito de aplicación del Plan de gestión del LIC Río Camesa.

El ámbito de aplicación del Plan se extiende sobre un total de 2.051,1 ha, de las que 261,51 ha corresponden al espacio Natura, y 1.789,59 ha pertenecen a su zona periférica de protección (Figura H.2).

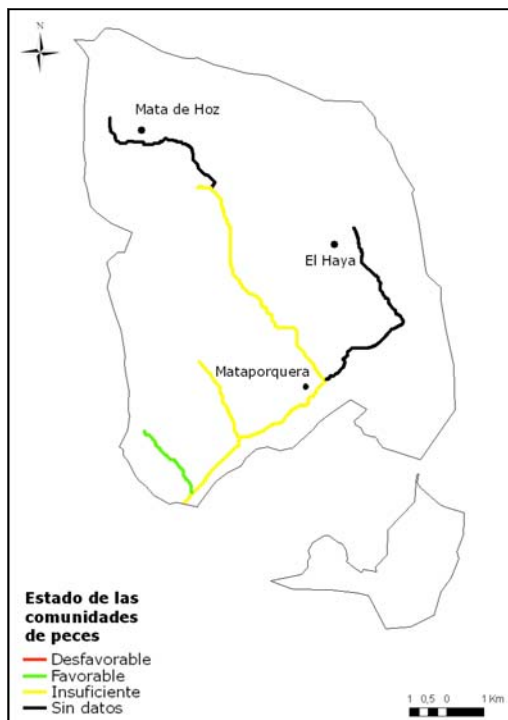
Figura H.37. Estado de las comunidades de peces.

Los resultados del índice ICI determinan que la integridad de las **comunidades de peces** es favorable en la unidad de valoración RNCAVA01, e insuficiente en el resto de unidades evaluadas (Figura H.37).
