## **ANEJO VII-A**

LIC Río Deva (ES1300008)

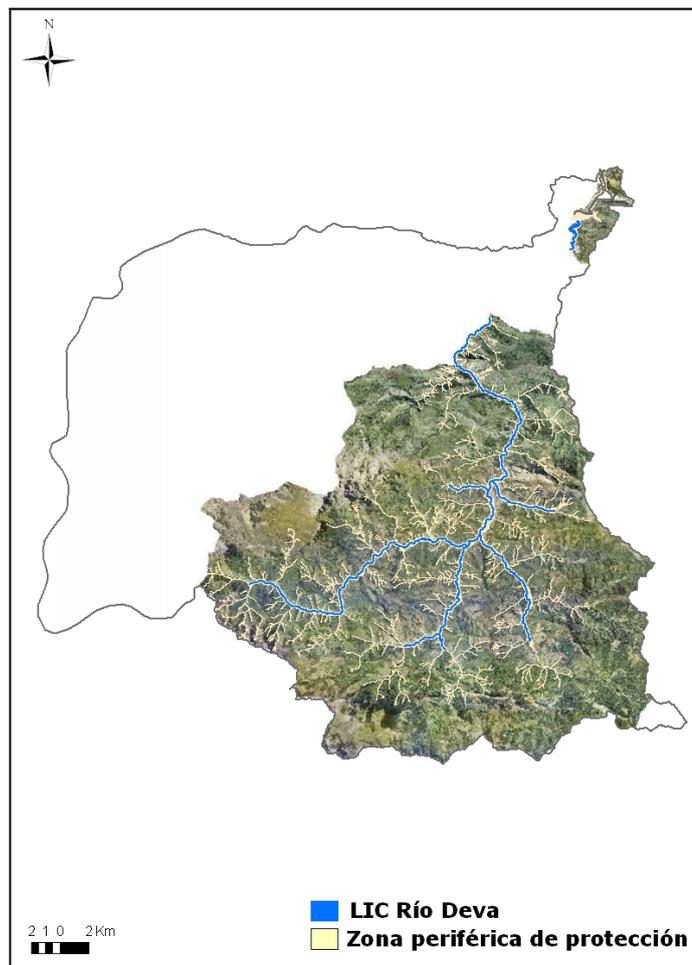
Figura A.2. Ámbito de aplicación del Plan de gestión del LIC Río Deva.

El presente plan de gestión es de aplicación en el territorio integrado por el espacio Natura y por su zona periférica de protección. De este modo, el ámbito de aplicación del Plan se extiende sobre un total de 2.598,68 ha, de las que 496,65 ha corresponden al espacio Natura, y 2.102,03 ha pertenecen a su zona periférica de protección (Figura A.2).

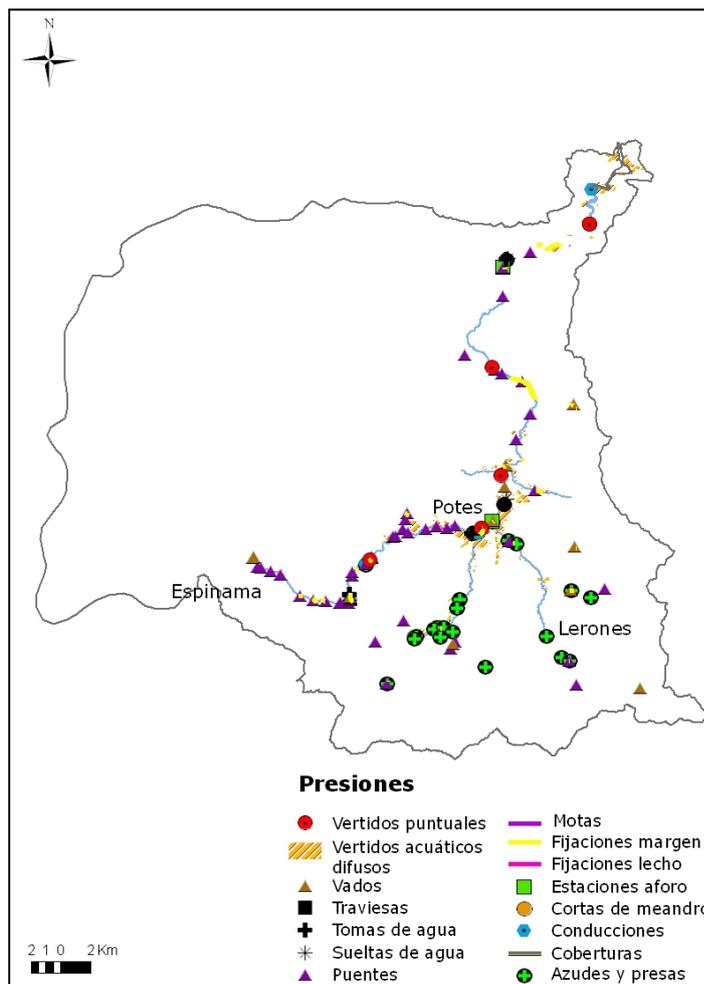
Figura A.4. Presiones identificadas en el LIC Río Deva.

En las proximidades del espacio Natura es posible identificar distintos tipos de presiones antrópicas (Figura A.4, Tabla A.2).

A diferencia de otros ríos en Cantabria, el Río Deva presenta el mayor número de presiones en la zona alta de la cuenca, ya que debido a la orografía del terreno los núcleos de población se concentran en esta zona.

Destaca el elevado número de puentes registrados, en su mayoría localizados sobre el río Deva aguas arriba de Potes, aunque no suponen un obstáculo significativo en relación a la continuidad fluvial. Sin Por otro lado, la presencia de numerosos azudes, especialmente en la cabecera del río Quiviesa, causa alteraciones en la hidráulica de los cauces.

Finalmente, cabe resaltar el elevado número de fijaciones de margen existentes en la cuenca, principalmente las localizadas en el paseo fluvial de Potes y en el Desfiladero de la Hermida.

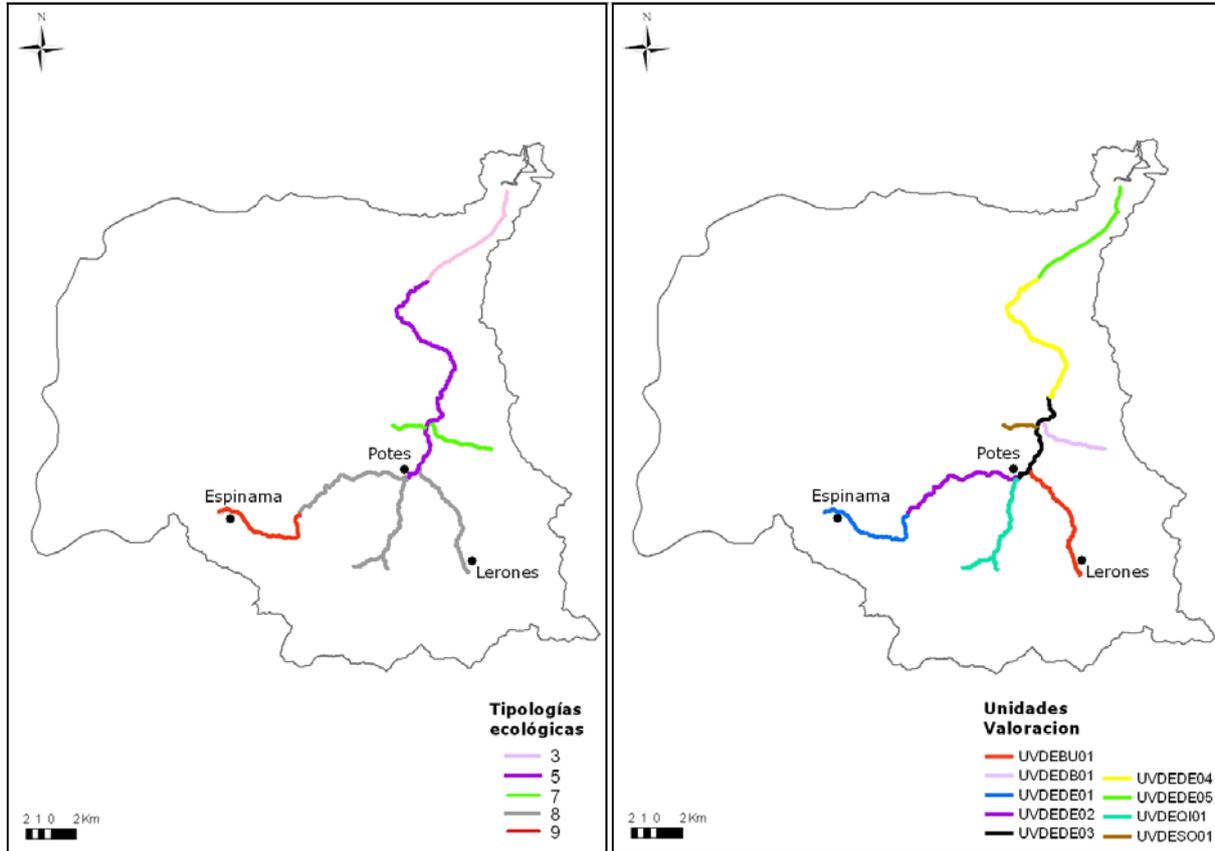
Figura A.5 y A.6. Tipologías ecológicas y unidades de valoración del LIC Río Deva.

En el LIC están presentes 5 de las tipologías ecológicas identificadas en los espacios acuáticos continentales (Figura A.5), las cuales, con base en la configuración espacial y territorial del LIC, se segregan a su vez en 9 unidades de valoración independientes (Figura A.6).

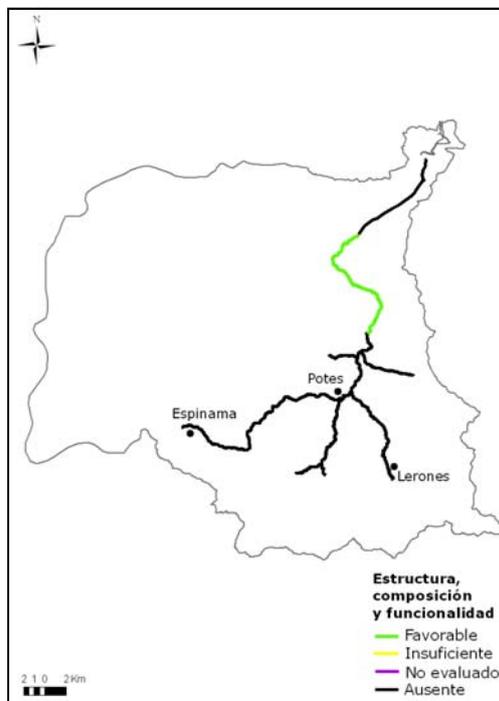
Figura A.8. Valoración del indicador estructura, composición y funcionalidad.

Por otro lado, la estructura, composición y funcionalidad del hábitat es favorable en la unidad de valoración en la que se localiza el hábitat (Figura A.8).

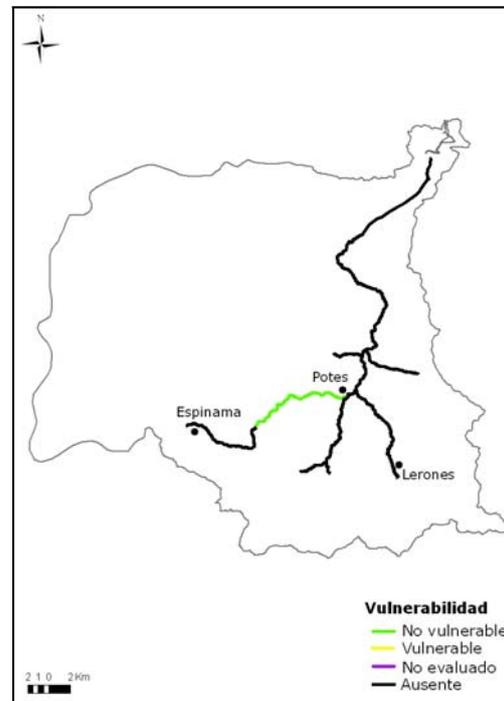
Figura A.17. Valoración del indicador vulnerabilidad.

Finalmente, el hábitat 5210 se considera no vulnerable en la unidad de valoración (Figura A.17).

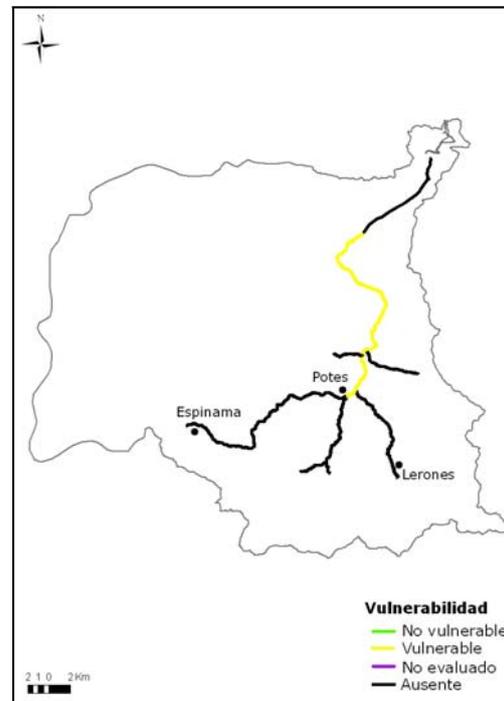
Figura A.29. Valoración del indicador vulnerabilidad.

Finalmente, el hábitat 8210 resulta vulnerable frente a las presiones antrópicas del medio (Figura A.29), lo que deriva, principalmente, de la existencia de plantaciones forestales de especies exóticas.

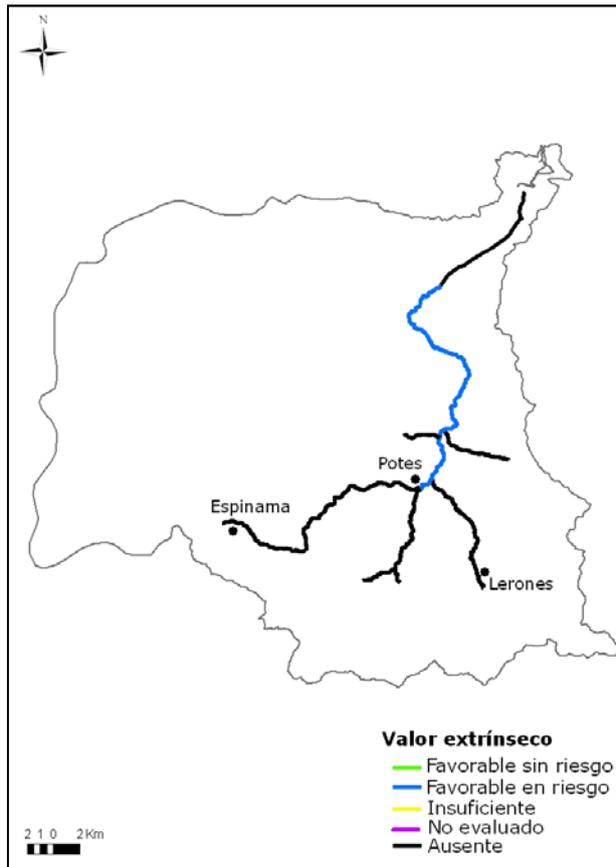
Figura A.30. Valor extrínseco del hábitat 8210.

Por todo ello, una vez integrados los tres indicadores, el valor extrínseco del hábitat 8210 es favorable en riesgo en ambas unidades de valoración (Figura A.30).

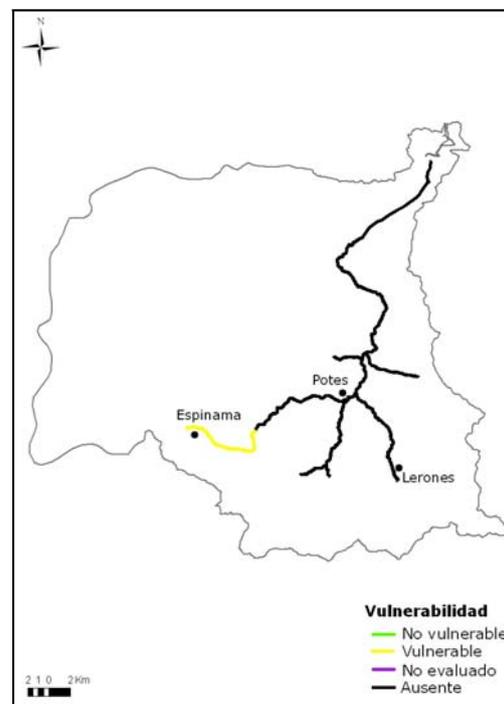
Figura A.33. Valoración del indicador vulnerabilidad.

Por otro lado, el hábitat 9120 se considera vulnerable frente a las presiones antrópicas existentes en su entorno (Figura A.33).

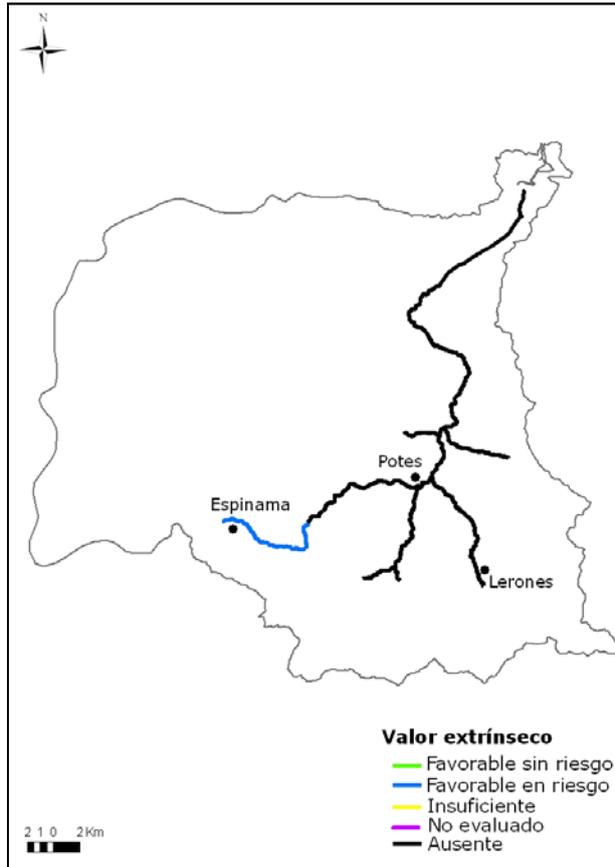
Figura A.34. Valor extrínseco del hábitat 9120.

La integración de los tres indicadores determina que el valor extrínseco del hábitat 9120 es favorable en riesgo en la unidad de valoración RNDEDE01 (Figura A.34).

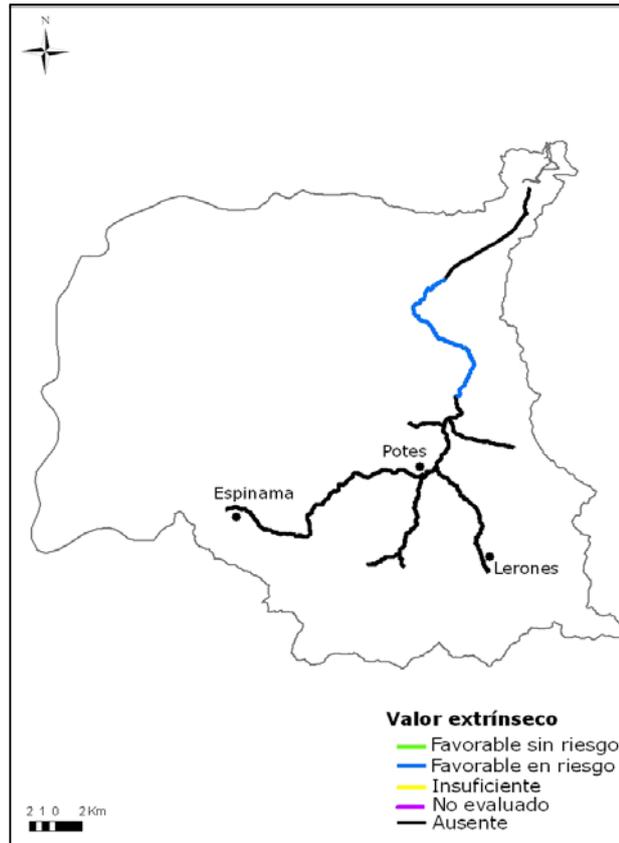
Figura A.38. Valor extrínseco del hábitat 9180\*.

Por todo ello, el hábitat 9180\* presenta un valor extrínseco favorable en riesgo en la unidad de valoración en la que se localiza (Figura A.38).

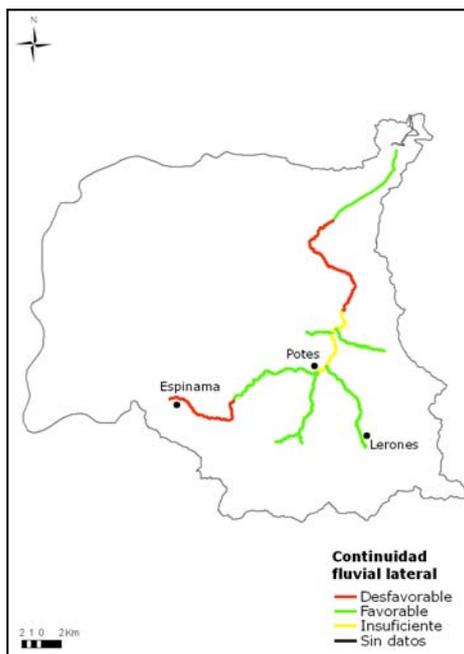
Figura A.52. Conectividad fluvial lateral.

Los resultados de la aplicación del índice END muestran una **conectividad fluvial lateral** favorable en 6 unidades de valoración. La unidad RNDEDE03 presenta una conectividad lateral insuficiente, mientras que las unidades de valoración RNDEDE01 y RNDEDE04 se encuentran alteradas debido a las numerosas fijaciones de margen del Río Deva en ambas márgenes (Figura A.52).

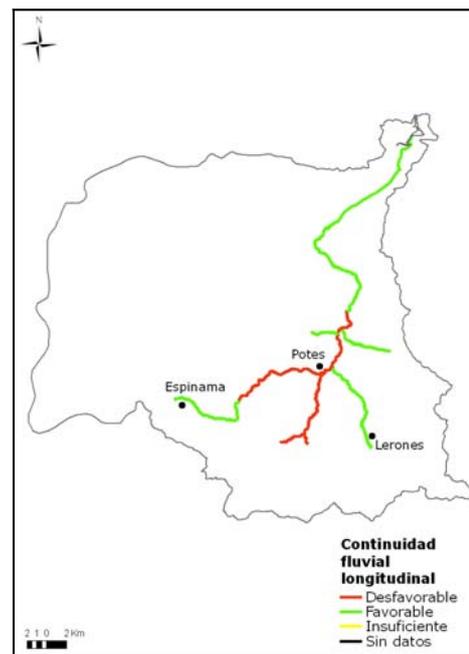
Figura A.53. Continuidad fluvial longitudinal.

Del mismo modo, los resultados del índice ICFC establecen que la **conectividad fluvial longitudinal** es favorable en 6 unidades de valoración de la cabecera de los ríos de la cuenca. Sin embargo, el resto de unidades de valoración presenta alteraciones en la continuidad fluvial, debido a la presencia de presas y azudes (Figura A.53).

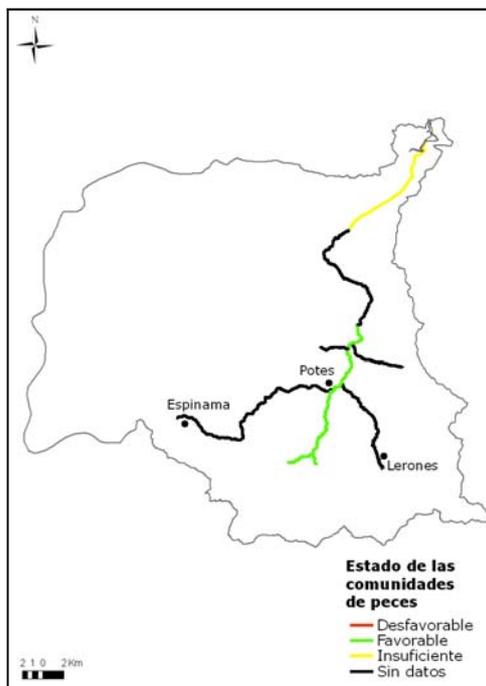
Figura A.57. Estado de las comunidades de peces.

Tal y como muestran los resultados, la integridad de las **comunidades de peces** es favorable en 2 unidades de valoración e insuficiente en la unidad RNDEDE05 (Figura A.57). La ausencia de datos imposibilita realizar una evaluación apropiada del estado de las comunidades ictiológicas en el resto de unidades de valoración del LIC.

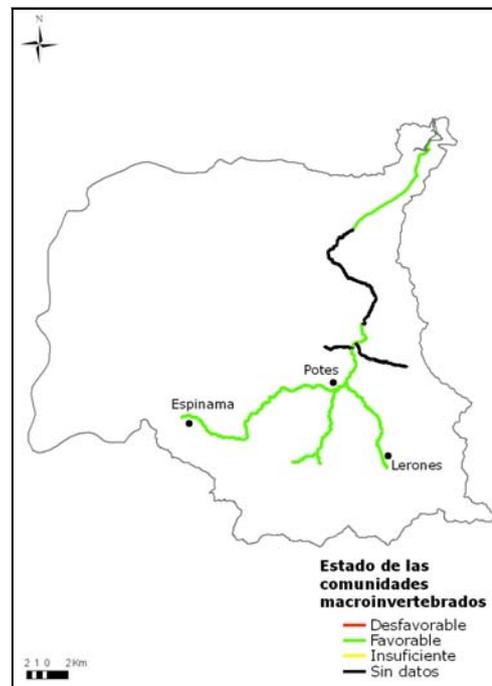
Figura A.58. Estado de las comunidades de macroinvertebrados.

La valoración de la integridad de las **comunidades de macroinvertebrados** resulta favorable en todas las unidades de valoración en las que ha sido posible realizar su evaluación (Figura A.58).
