ANEJO VII-C

LIC Río Saja (ES1300020)

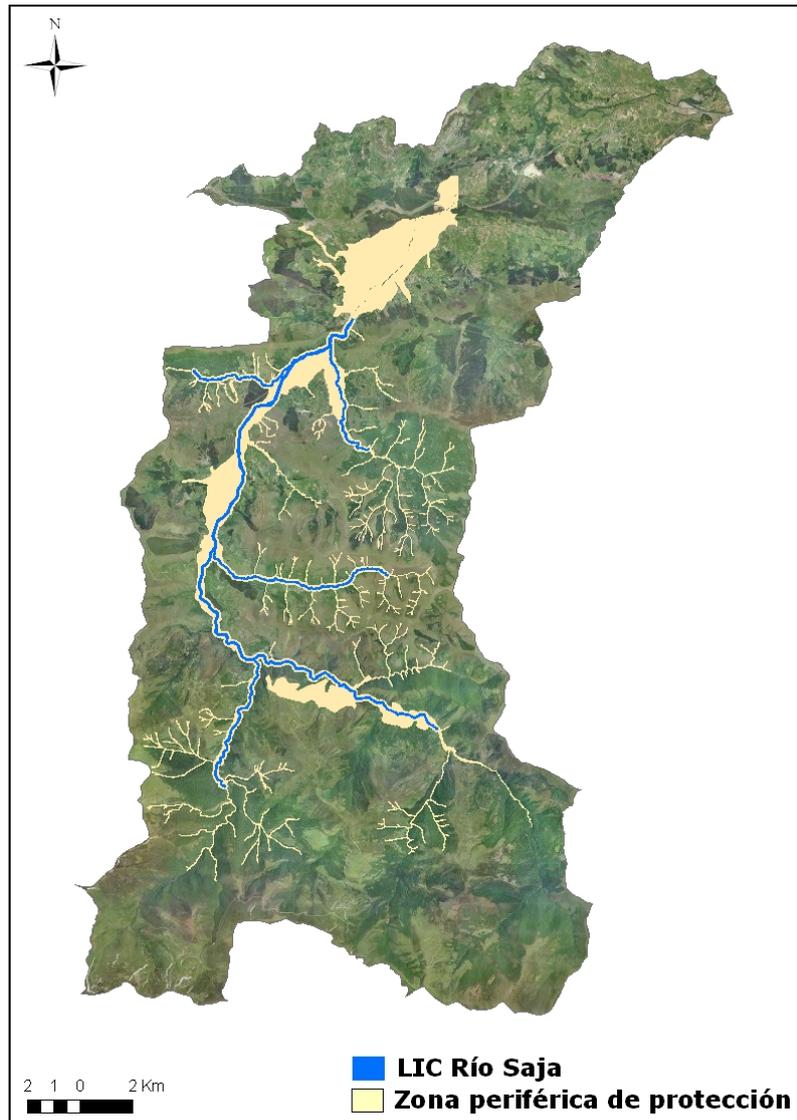
El ámbito de aplicación del Plan se extiende sobre un total de 3.149,93 ha, de las que 322,23 ha corresponden al espacio Natura, y 2.827,7 ha a su zona periférica de protección (Figura C.2).

Figura C.2. Ámbito de aplicación del Plan de gestión del LIC Río Saja.

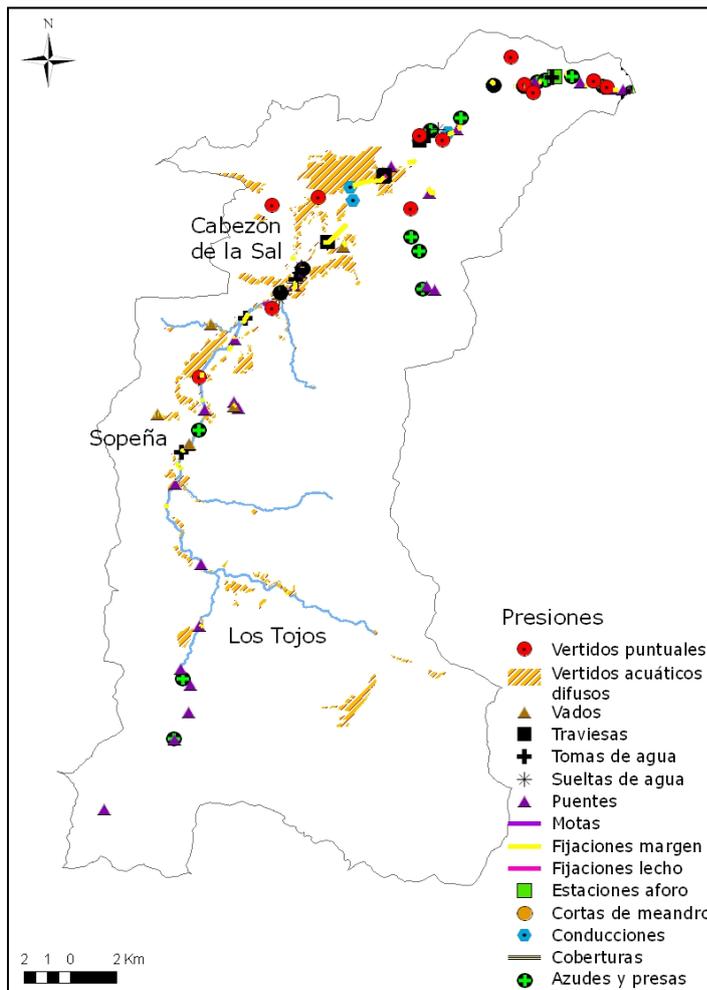
En las proximidades del espacio Natura es posible identificar distintos tipos de presiones antrópicas (Figura C.4, Tabla C.2).

Cabe resaltar que los tramos medios y bajos de la cuenca del Saja son los más presionados, lo que se asocia a la actividad ganadera e industrial que se desarrolla en las llanuras de inundación.

La cabecera del río esta muy poco alterada. Únicamente cabe destacar la presencia de puentes con una escasa significación.

En la zona media del río destacan las alteraciones hidrodinámicas, principalmente azudes, que se encuentran aguas abajo del límite del LIC.

Figura C.4. Presiones identificadas en el LIC Río Saja.

Del mismo modo cabe destacar el elevado número de fijaciones de margen existentes a lo largo de toda la cuenca, destacando la fijación localizada en Ruento.

Finalmente, cabe señalar que los vertidos difusos, situados a lo largo de toda la cuenca, son debidos principalmente a las explotaciones forestales de especies alóctonas.

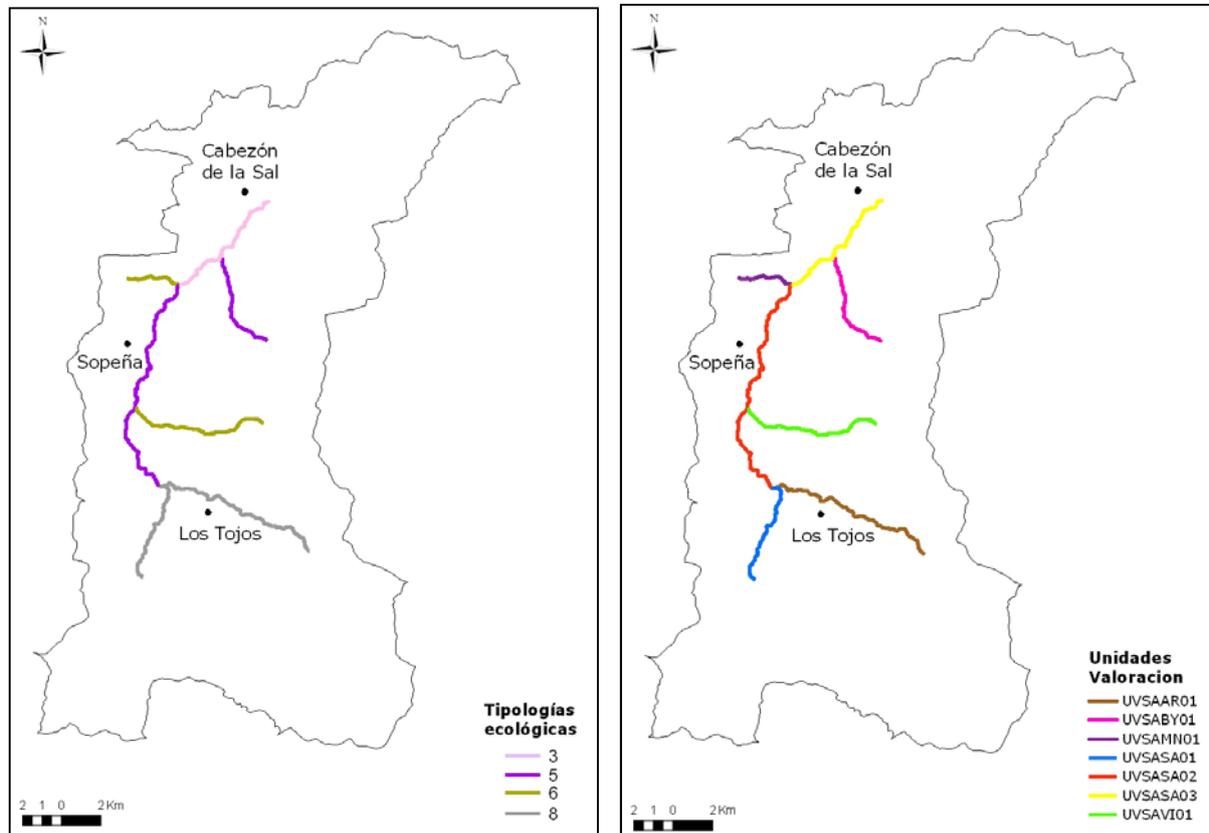
En el LIC están presentes 4 tipologías ecológicas diferentes (Figura C.5), las cuales, con base en la configuración espacial y territorial del LIC, se segregan a su vez en 7 unidades de valoración independientes (Figura C.6).

Figura C.5 y C.6. Tipologías ecológicas y unidades de valoración del LIC Río Miera.

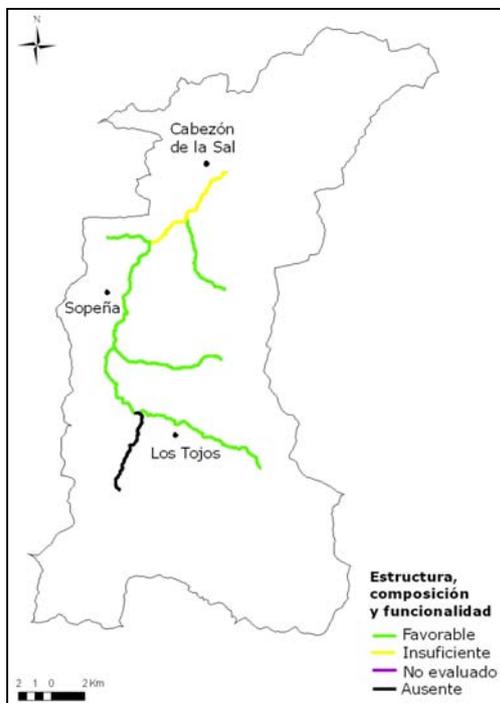
La estructura, composición y funcionalidad del hábitat 4030 es favorable en cinco de las unidades de valoración e insuficiente en la unidad RNSASA03, a causa de la existencia de *Cortaderia selloana* (Figura C.8).

Figura C.8. Valoración del indicador estructura, composición y funcionalidad.

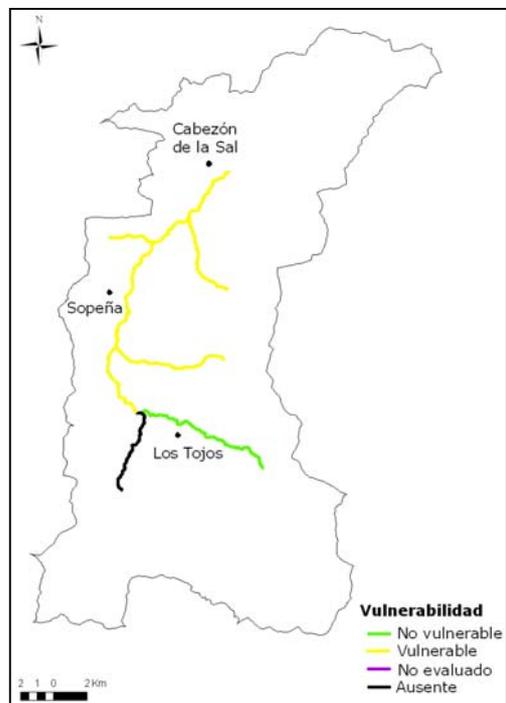
Por otro lado, este hábitat se considera vulnerable frente a las presiones antrópicas en todas las unidades de valoración, excepto en la unidad RNSAAR01 (Figura C.9).

Figura C.9. Valoración del indicador vulnerabilidad.

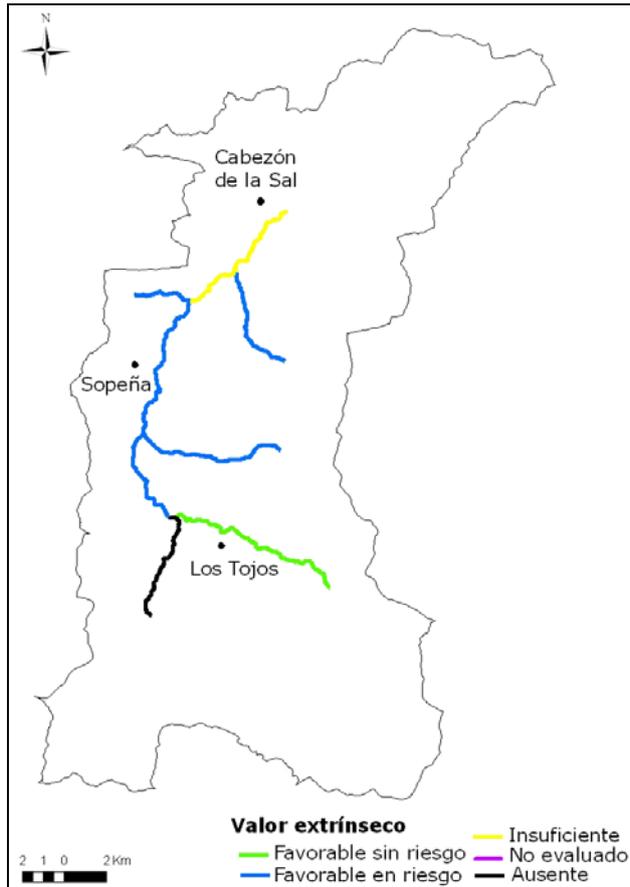
Por ello, una vez integrados los tres indicadores, es posible concluir que el hábitat 4030 presenta un valor extrínseco favorable en cinco de las seis unidades de valoración en las que se localiza, e insuficiente en la unidad de valoración RNSASA03 (Figura C.10).

Figura C.10. Valor extrínseco del hábitat 4030.

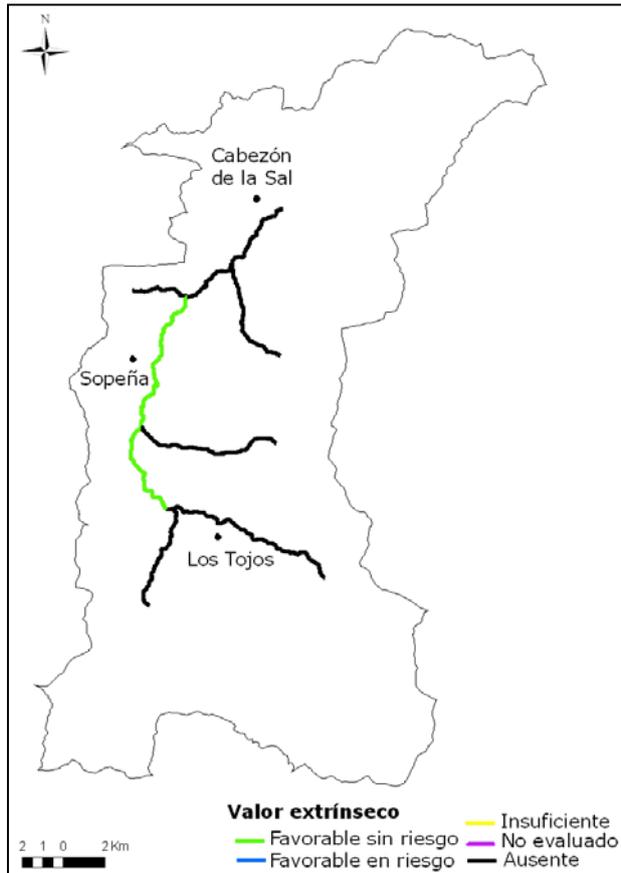
Por todo ello, de acuerdo con el procedimiento de integración de los tres indicadores, se concluye que el valor extrínseco del hábitat 6210 es favorable (Figura C.14).

Figura C.14. Valor extrínseco del hábitat 6210.

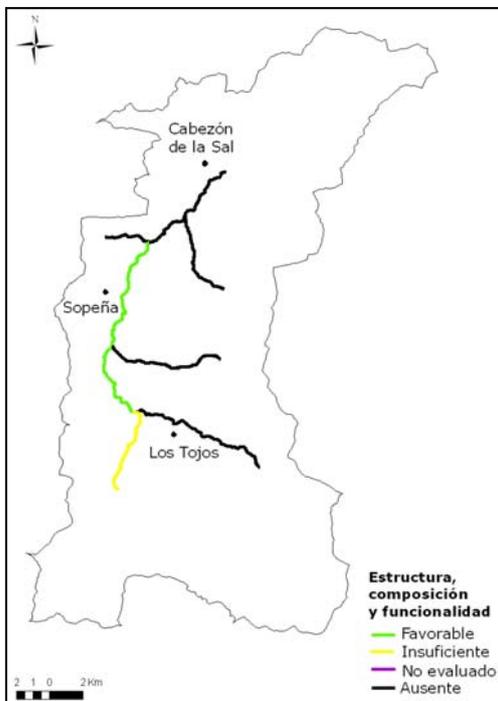
El indicador de estructura, composición y funcionalidad es favorable en la unidad de valoración RNSASA02, e insuficiente en RNSASA01 (Figura C.16), debido a su elevado grado de fragmentación.

Figura C.16. Valoración del indicador estructura, composición y funcionalidad.

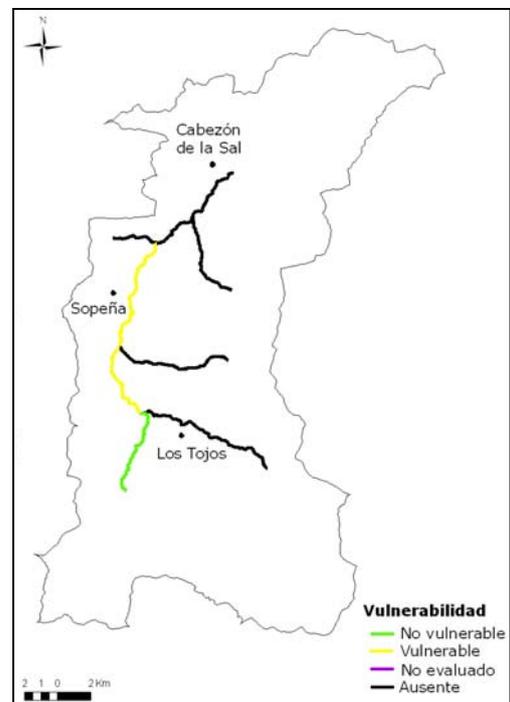
Finalmente, el hábitat es vulnerable con frente a las alteraciones antrópicas del medio en la unidad de valoración RNSASA02 y no vulnerable en RNSASA01 (Figura C.17).

Figura C.17. Valoración del indicador vulnerabilidad.

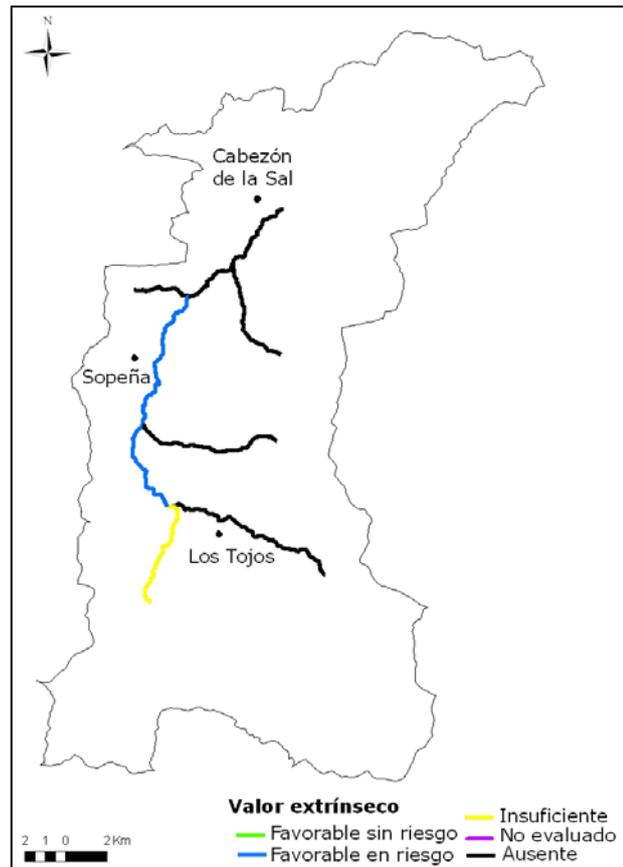
Por todo ello, el hábitat 9120 presenta un valor extrínseco favorable en riesgo en la unidad de valoración RNSASA02, e insuficiente en RNSASA01 (Figura C.18).

Figura C.18. Valor extrínseco del hábitat 9120.

Medida: Eliminar las plantaciones de leñosas exóticas que, por su proximidad, puedan comprometer el estado de conservación del hábitat 9120 en el LIC Río Saja.

Actuación: Eliminar o reducir las plantaciones de *Pinus* sp. en la unidad de valoración RNSASA02, más concretamente en la tesela SA_243, situada en la margen derecha del Río Saja, junto a la localidad de Fresneda.

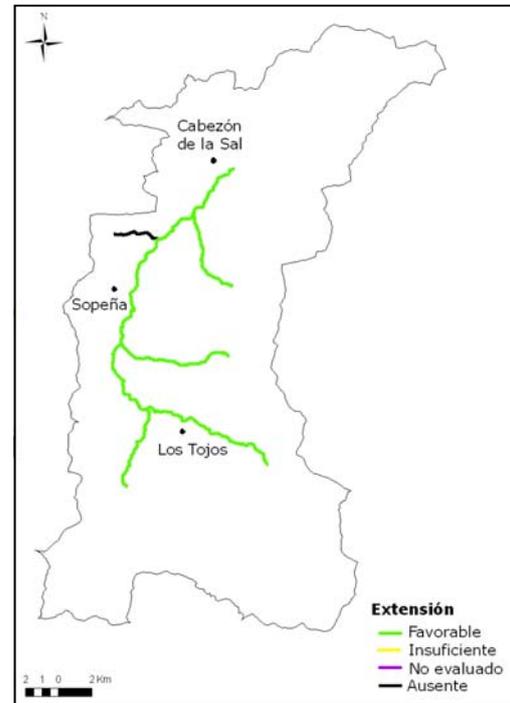
La extensión es favorable en todas las unidades de valoración (Figura C.19).

Figura C.19. Valoración del indicador extensión.

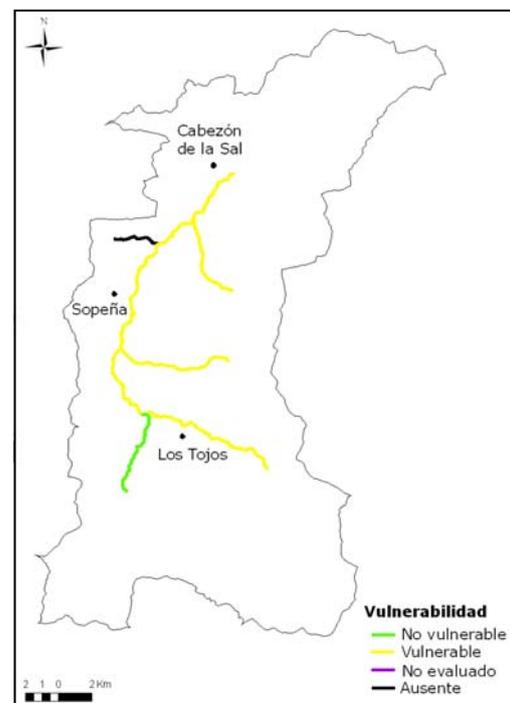
Sin embargo, este hábitat se considera vulnerable a las presiones antrópicas, excepto en la unidad RNSASA01 (Figura C.21).

Figura C.21. Valoración del indicador vulnerabilidad.

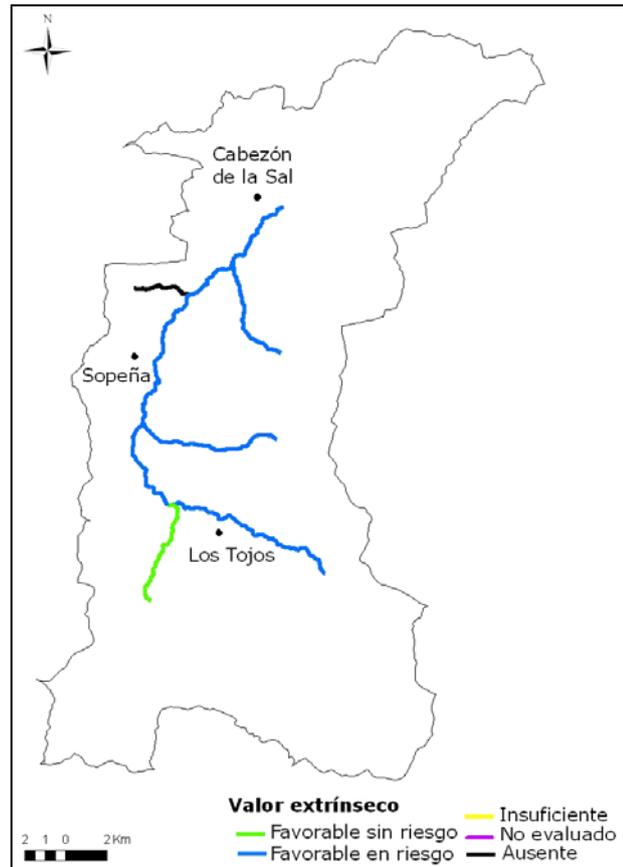
Por todo ello, el hábitat 91E0* muestra un valor extrínseco favorable en todas las unidades de valoración, si bien se encuentra en riesgo en la unidad de valoración RNSASA01 (Figura C.22).

Figura C.22. Valor extrínseco del hábitat 91E0*.

Medida: Eliminar la presencia de plantaciones de leñosas y herbáceas alóctonas que pueden suponer un riesgo para la conservación del hábitat 91E0*. Entre estas plantaciones destacan las de *Pinus*, *Eucalyptus*, *Populus*, *Phyllostachis* y *Platanus*.

Actuación: Eliminar la presencia de *Pinus*, *Eucalyptus*, *Populus*, *Phyllostachis* y *Platanus* en las teselas SA_119 (unidad de valoración RNSASA01); SA_243, SA_611 y SA_499 (RNSASA02); SA_413 y SA_531 (RNSASA03); y SA_425 (RNSABY01).

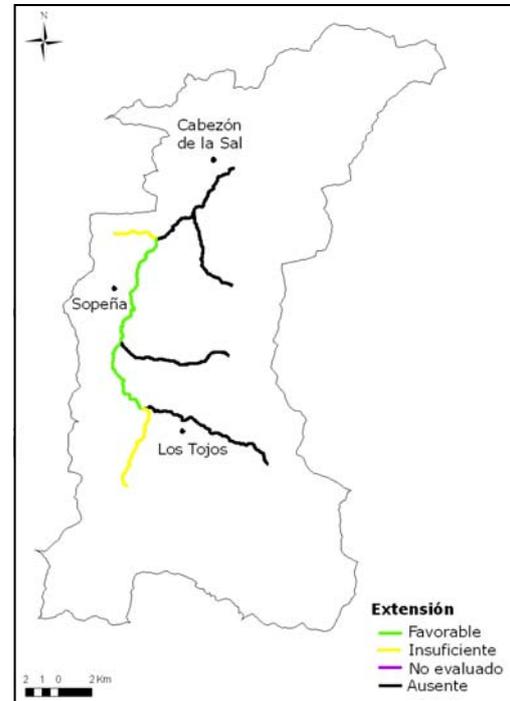
Fi-

El indicador de extensión es favorable en la unidad de valoración RNSASA02 e insuficiente en RNSASA01 y RNSAMN01, donde la extensión del hábitat 9230 no alcanza los umbrales mínimos para su valoración favorable (Figura C.23).

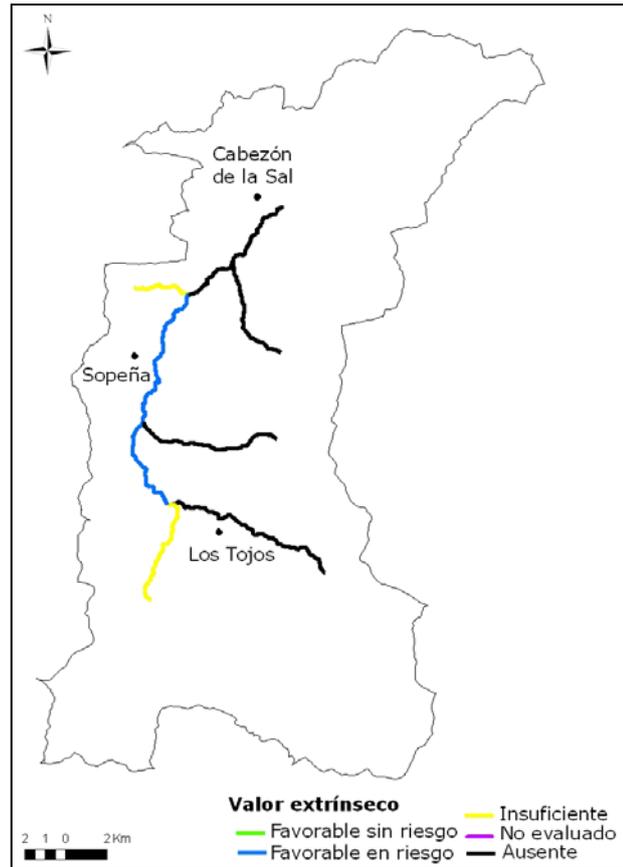
La integración de los tres indicadores determina que el valor extrínseco del hábitat 9230 es favorable en riesgo en la unidad de valoración RNSASA01, e insuficiente en RNSAMN01 y RNSASA01 (Figura C.26).

Figura C.26. Valor extrínseco del hábitat 9230.

Medida: Eliminar la presencia de plantaciones de leñosas alóctonas (*Pinus* y *Eucalyptus*) que pueden suponer un riesgo para la conservación del hábitat 9230.

Actuación: Eliminar la presencia de *Pinus* y *Eucalyptus* en las teselas SA_361 y SA_348 (Unidad de valoración RNSASA02).

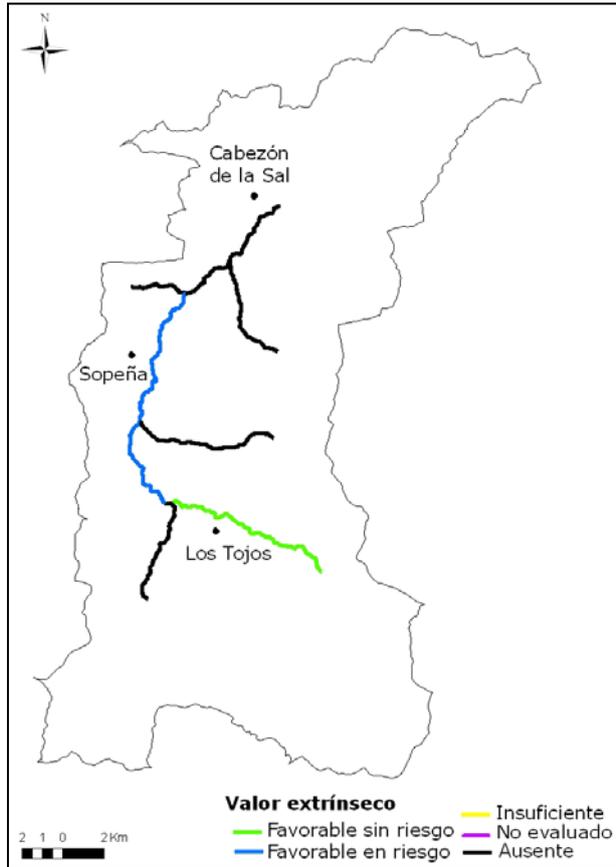
Por todo ello, el hábitat 9260 presenta un valor extrínseco favorable que está en riesgo en la unidad de valoración RNSASA02 (Figura C.30).

Figura C.30. Valor extrínseco del hábitat 9260.

Medida: Eliminar la presencia de plantaciones de leñosas alóctonas (*Pinus* y *Eucalyptus*) que puedan suponer un riesgo para la conservación del hábitat 9260.

Actuación: Eliminar la presencia de *Pinus* y *Eucalyptus* en las teselas SA_611 y SA_0335 (unidad de valoración RNSASA02).

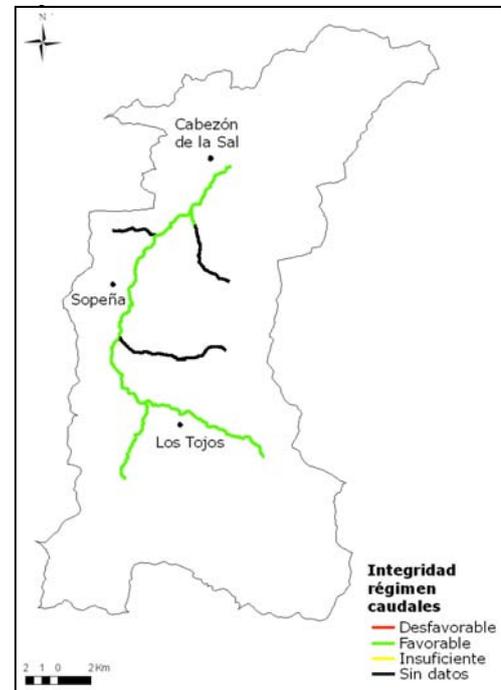
Los resultados de la aplicación del índice IAH indican que todas aquellas unidades de valoración, en las que ha sido posible realizar su evaluación, presentan un estado favorable de la **integridad del régimen de caudales** (Figura C.31).

Figura C.31. Integridad del régimen de caudales.

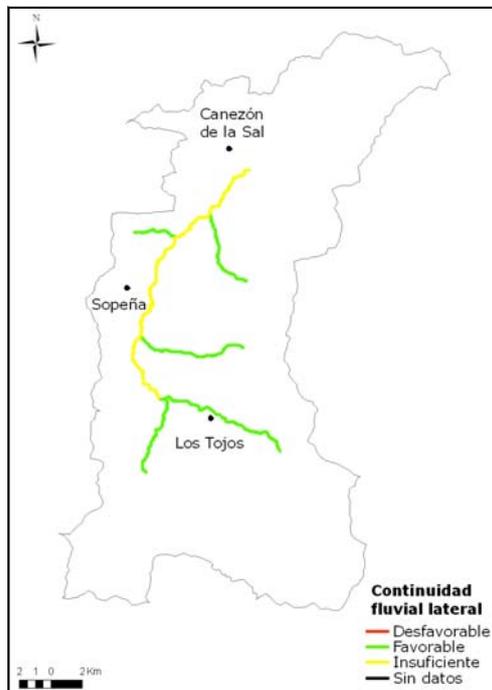
Por otro lado, 5 unidades de valoración presentan una **conectividad fluvial lateral** favorable, mientras que las fijaciones de margen condicionan que la conectividad se encuentre alterada en las unidades de valoración RNSASA02 y RNSASA03 (Figura C.33).

Figura C.32. Conectividad fluvial lateral.

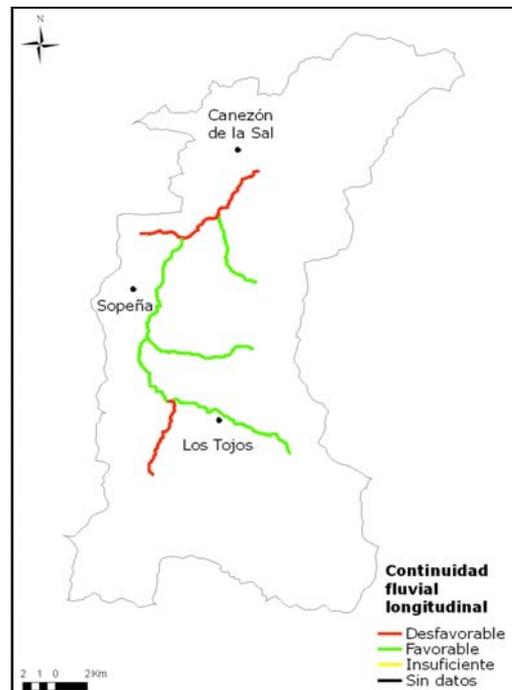
Por otro lado, los resultados del índice ICFC establecen que la **conectividad fluvial longitudinal** es favorable en 4 unidades de valoración y desfavorable en otras 3 unidades (Figura C.32).

Figura C.33. Continuidad fluvial longitudinal.

Medida: Reducir o modificar el número de obstáculos transversales al cauce, que dificultan la continuidad fluvial longitudinal. Se propone actuar sobre 104 azudes, presas, vados y otros obstáculos que, debido a su mal estado, desuso o alto grado de afección sobre el medio fluvial, pueden ser considerados para retirarse, o modificarse, generando una mejora continuidad fluvial longitudinal.

Actuación: Actuar sobre los siguientes obstáculos longitudinales:

- Unidad de valoración RNSASA01: azud de La Mina de Lapis (X: 394745; Y: 4775559).
- Unidad de valoración RNSAMN01: paso de vehículos (X: 395513; Y: 4790964), paso de vehículos (X: 395890; Y: 4790985).

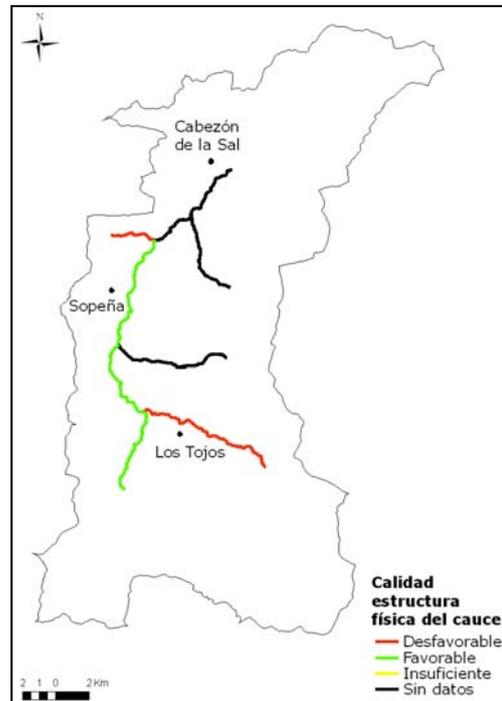
De acuerdo con los resultados del índice ICEF, la **estructura física del cauce** presenta un estado favorable en dos unidades de valoración y desfavorable en otras dos (Figura C.34).

Figura C.34. Calidad de la estructura física del cauce.

- **Actuación:** Actuar sobre el tamo fluvial del Arroyo de Montea (Unidad de valoración RNSAMN01), en el tramo localizado entre los 1400 y los 2400 metros aguas arriba de la incorporación de este arroyo al Río Saja, donde existen coberturas del cauce, una fijación de márgenes y un paso para el ganado.

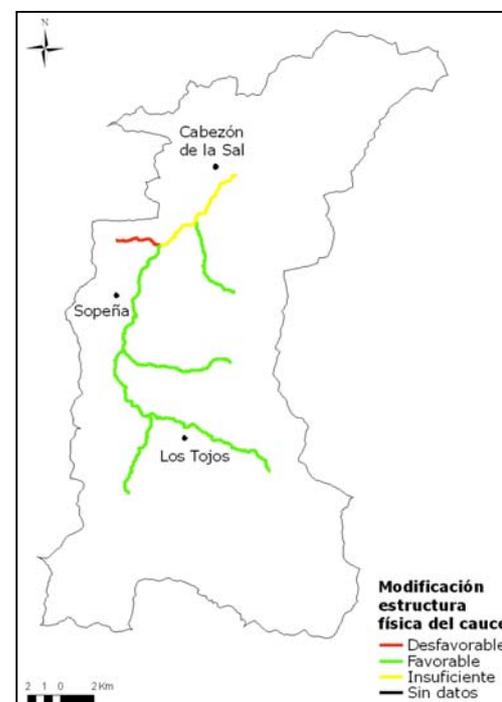
Sin embargo, de acuerdo con los resultados del índice HMS, cinco unidades de valoración no presentan alteraciones en la estructura física del cauce, aunque las unidades de valoración RNSASA03 y RNSAMN01 reciben una evaluación insuficiente y desfavorable respectivamente (Figura C.35).

Figura C.35. Modificación de la estructura física del cauce.

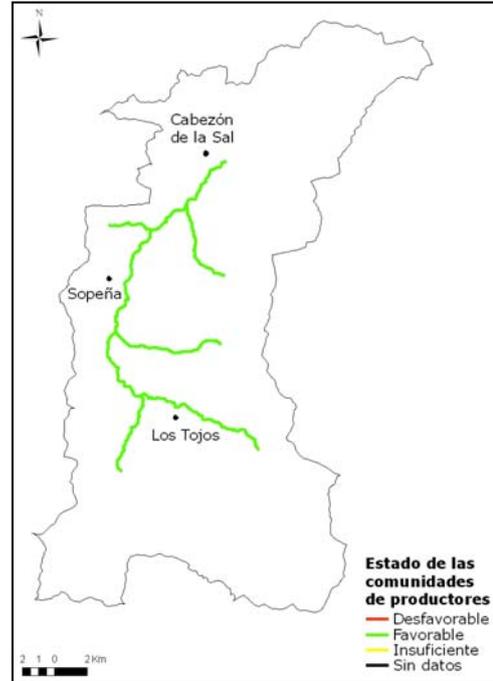
De acuerdo con los resultado obtenidos con la aplicación del índice ROI, el **bosque de ribera** presenta un estado favorable en todas las unidades de valoración del espacio Natura (Figura E.36).

Figura C.36. Estado de las comunidades de productores.

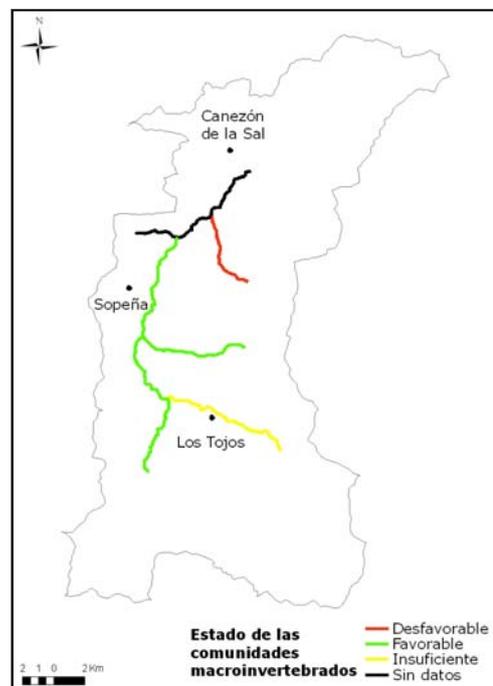
La **integridad de las comunidades de macroinvertebrados** presenta un estado favorable en tres unidades de valoración, insuficiente en la unidad de valoración RNSAAR01 y desfavorable en RNSABY01 (Figura C.38).

Figura C.38. Estado de las comunidades de macroinvertebrados.
