ANEJO VII-F

LIC Río Asón (ES1300011)

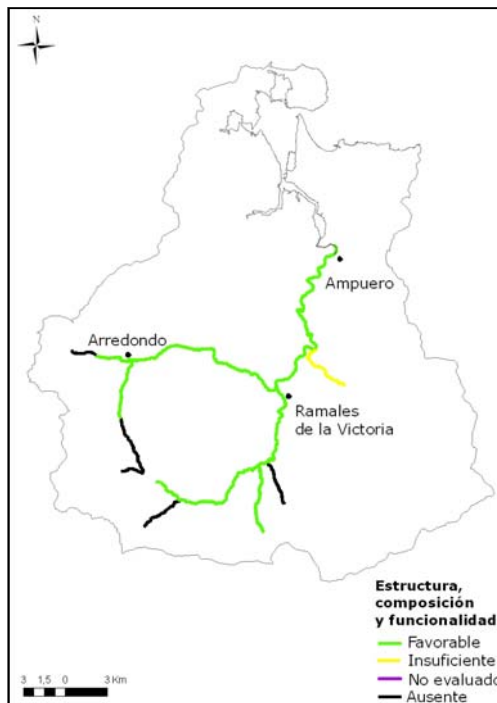
Del mismo modo, la estructura, composición y funcionalidad es evaluada como favorable en todas las unidades de valoración, excepto en la unidad RNASCR01, cuya valoración es insuficiente debido a la existencia de especies alóctonas transformadoras (Figura F.24).

Figura F.24. Valoración del indicador estructura, composición y funcionalidad.

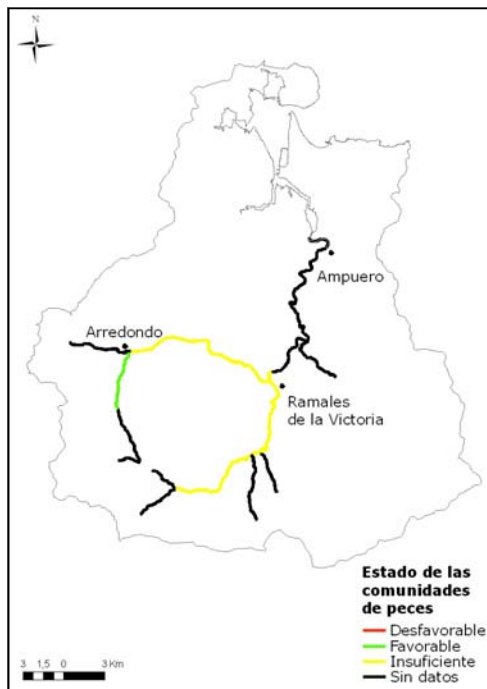
Tan sólo se dispone de información para la valoración de la **integridad de las comunidades de peces** en cuatro de las unidades de valoración del espacio Natura, de las que tres presentan alteraciones en la ictiofauna (Figura F.41).

Figura F.41. Estado de las comunidades de peces.

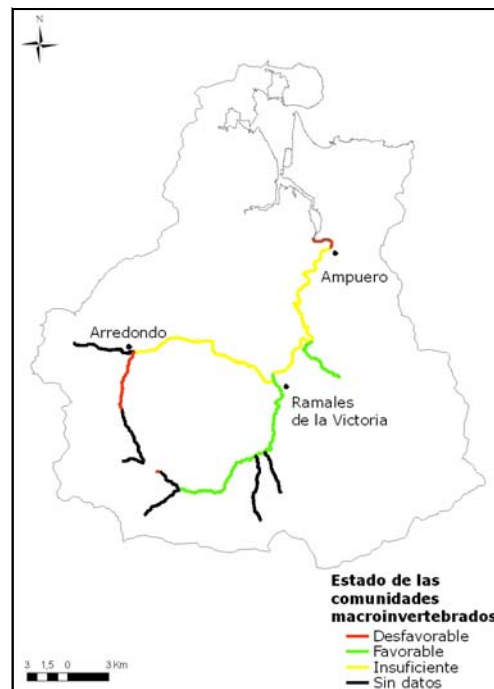
Figura F.42. Estado de las comunidades de macroinvertebrados.
